# もんじゅの廃止措置の現況

令和2年8月26日

国立研究開発法人日本原子力研究開発機構  
敦賀廃止措置実証本部 廃止措置推進室

### 3. 2018年度の燃料体処理時の不具合（1/7）

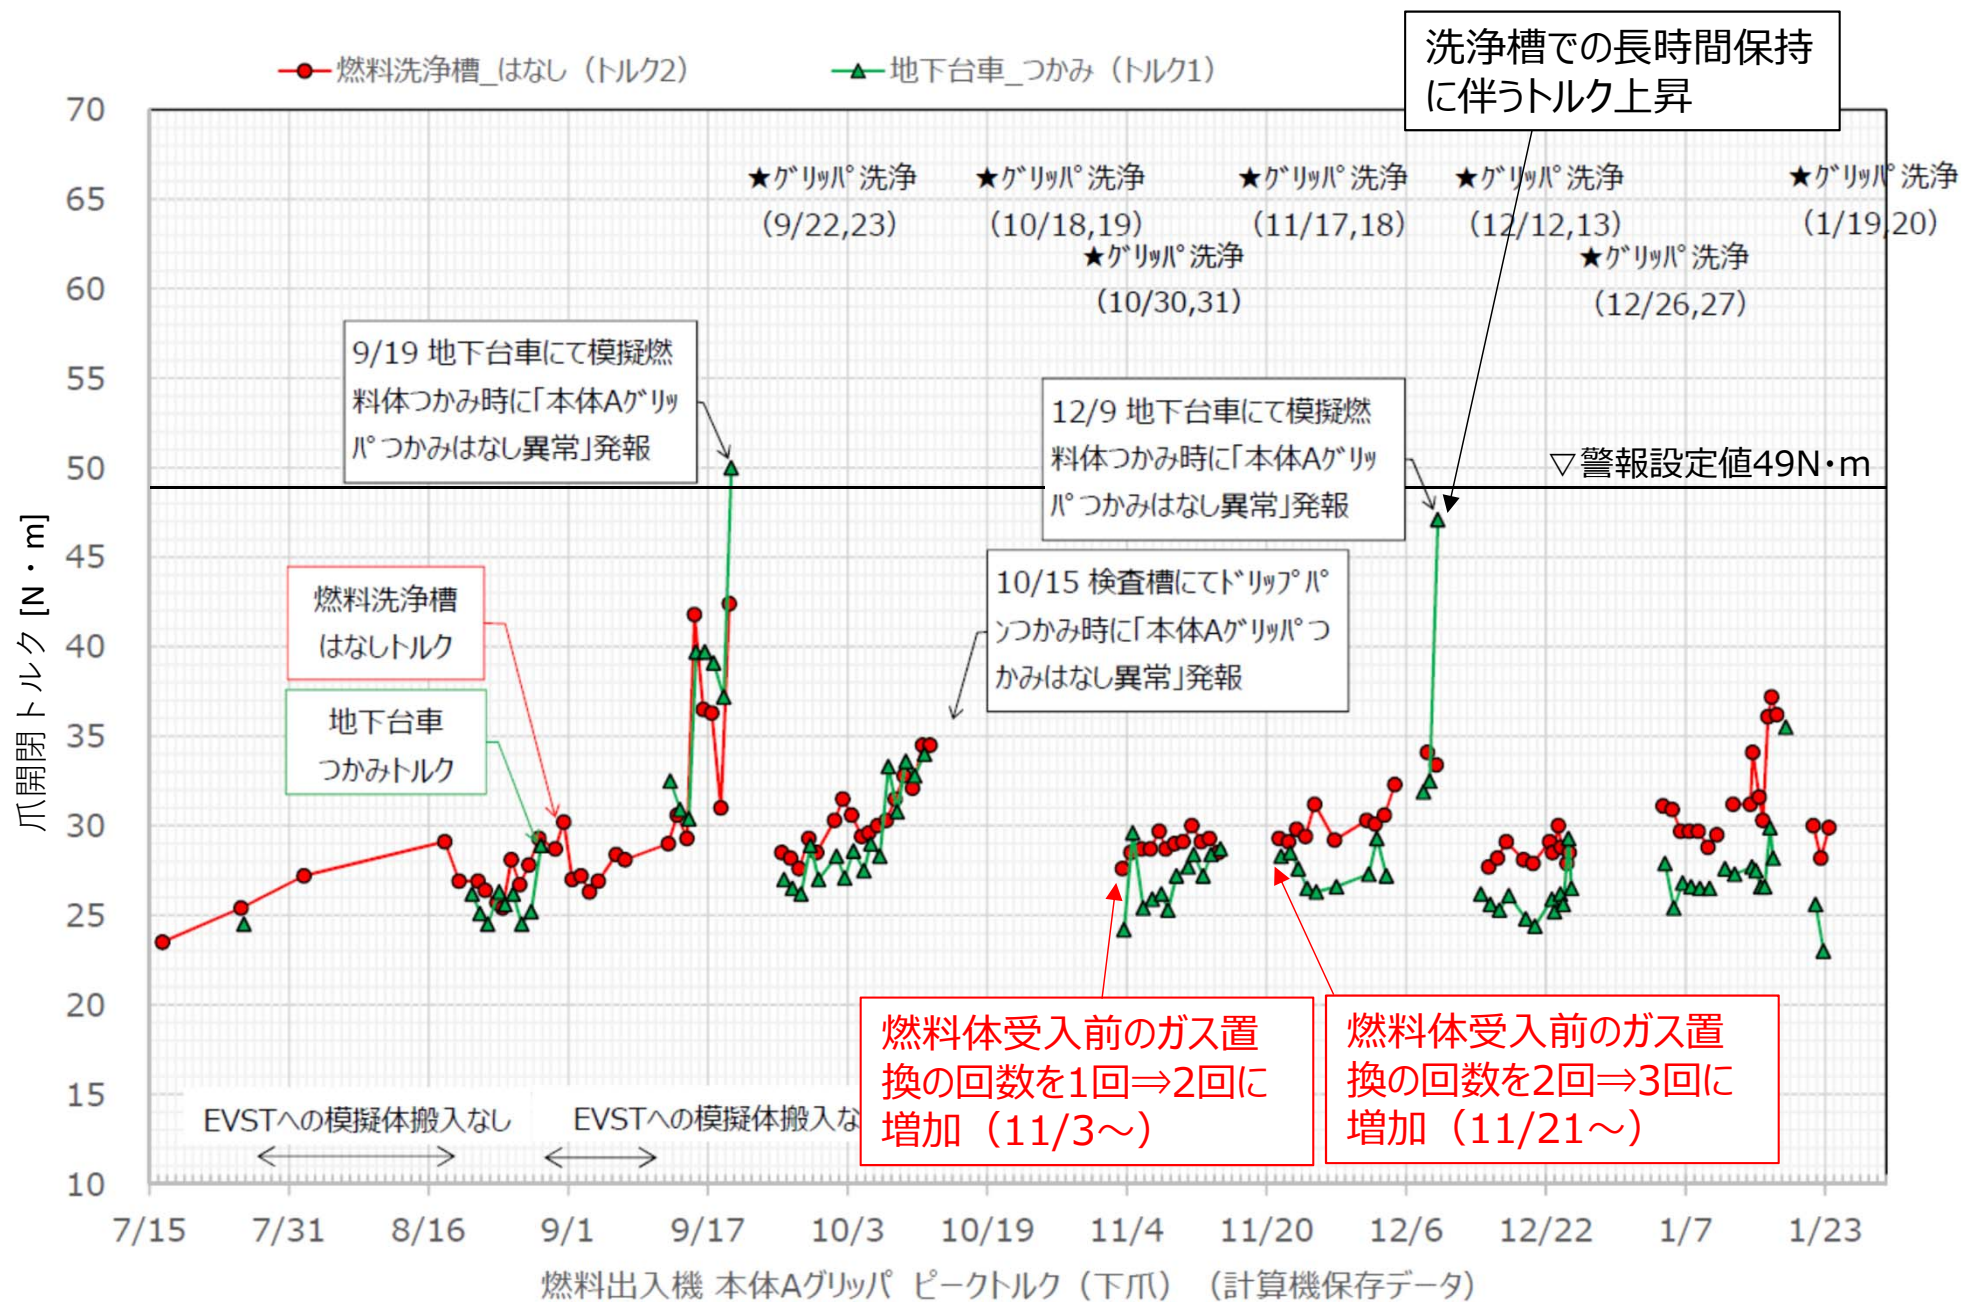
#### 燃料出入機本体Aグリップ下爪の爪開閉トルク変動履歴

- 連続使用中に徐々に爪開閉トルクが上昇し、警報発報に至る場合あり。ガス置換回数増加後は比較的安定

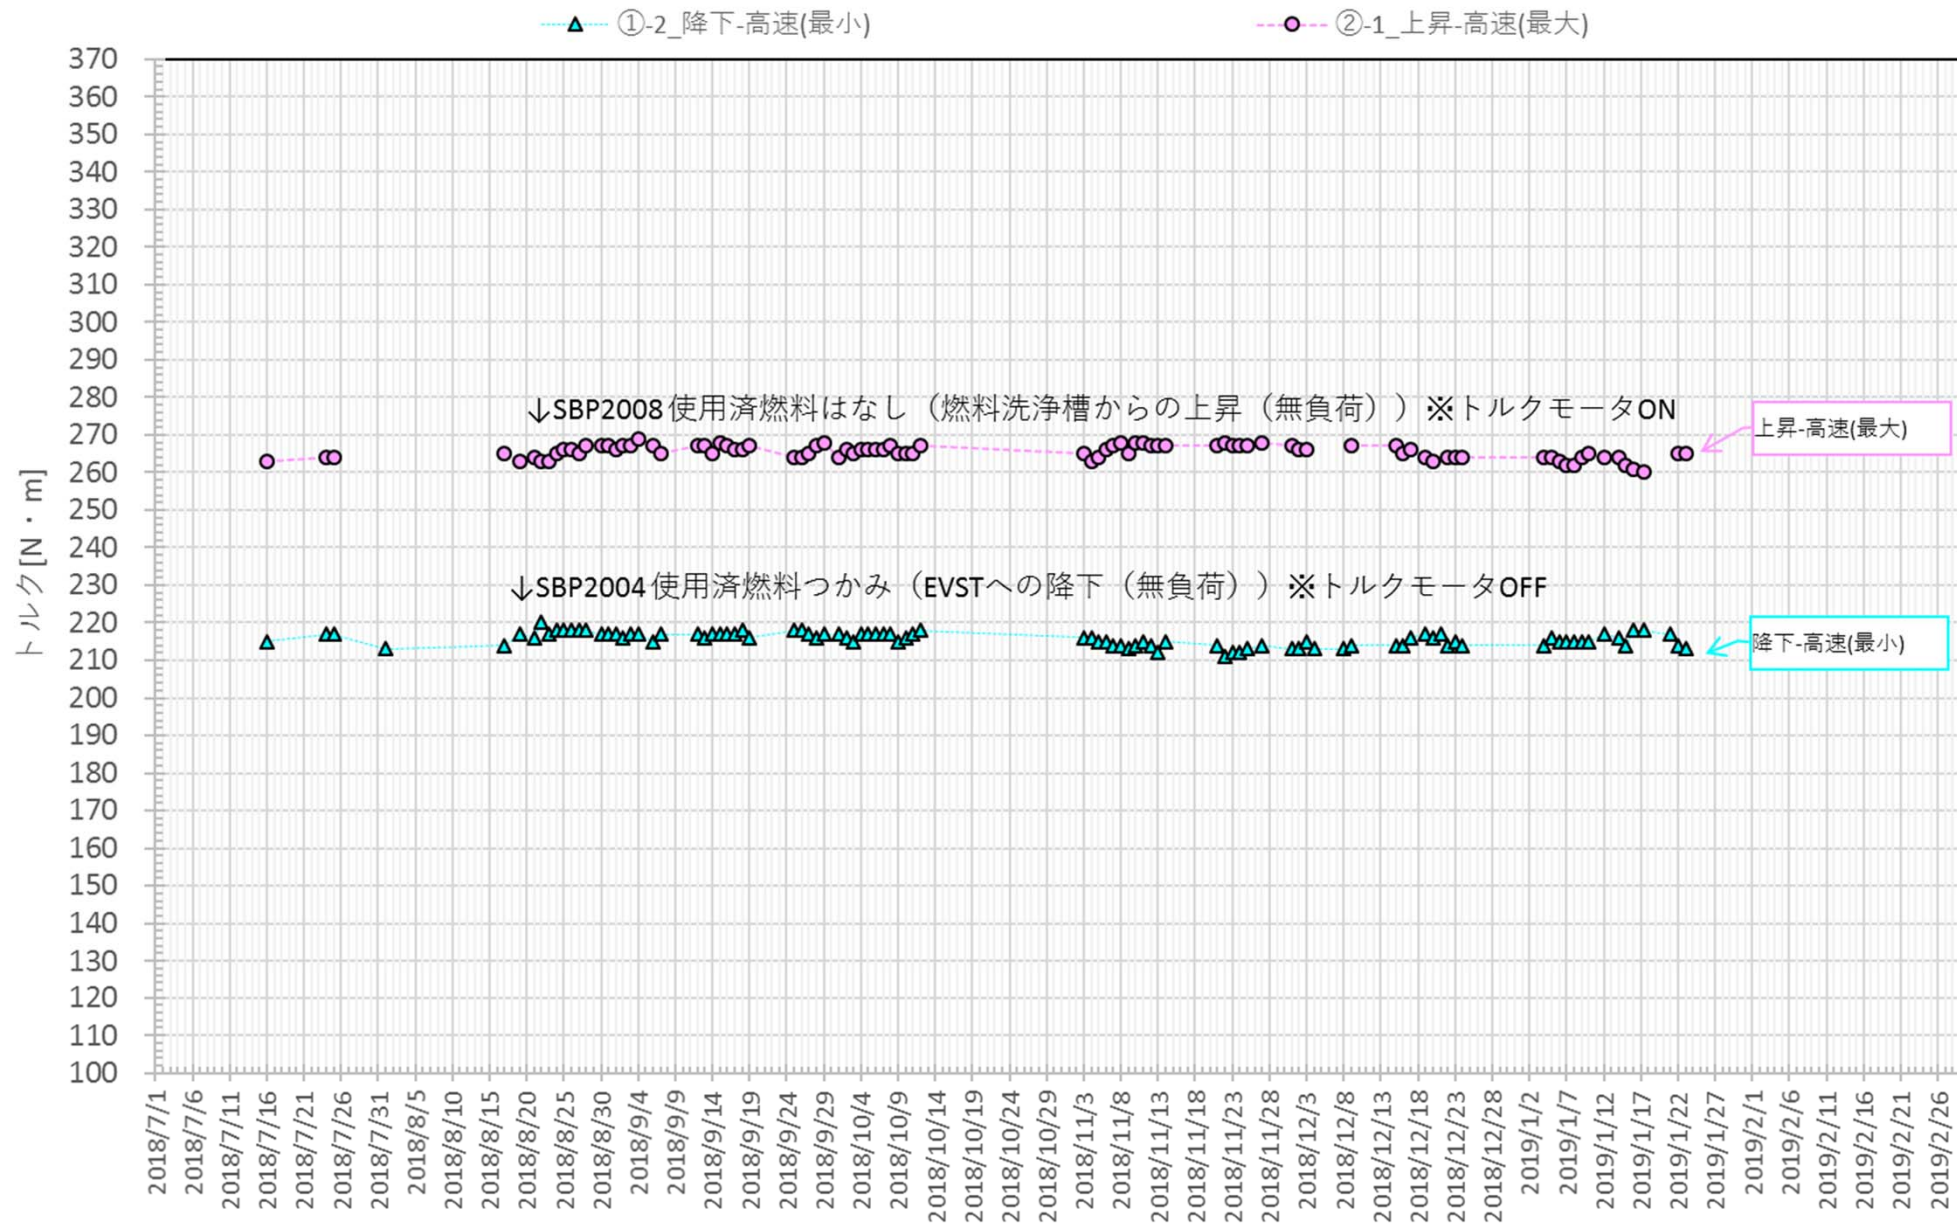
本体A 昇降トルク推移（無負荷、全体） ※降下：to EVST、上昇：from 燃料洗浄槽

- 爪開閉トルクと異なり、昇降トルクは大きな変動なし

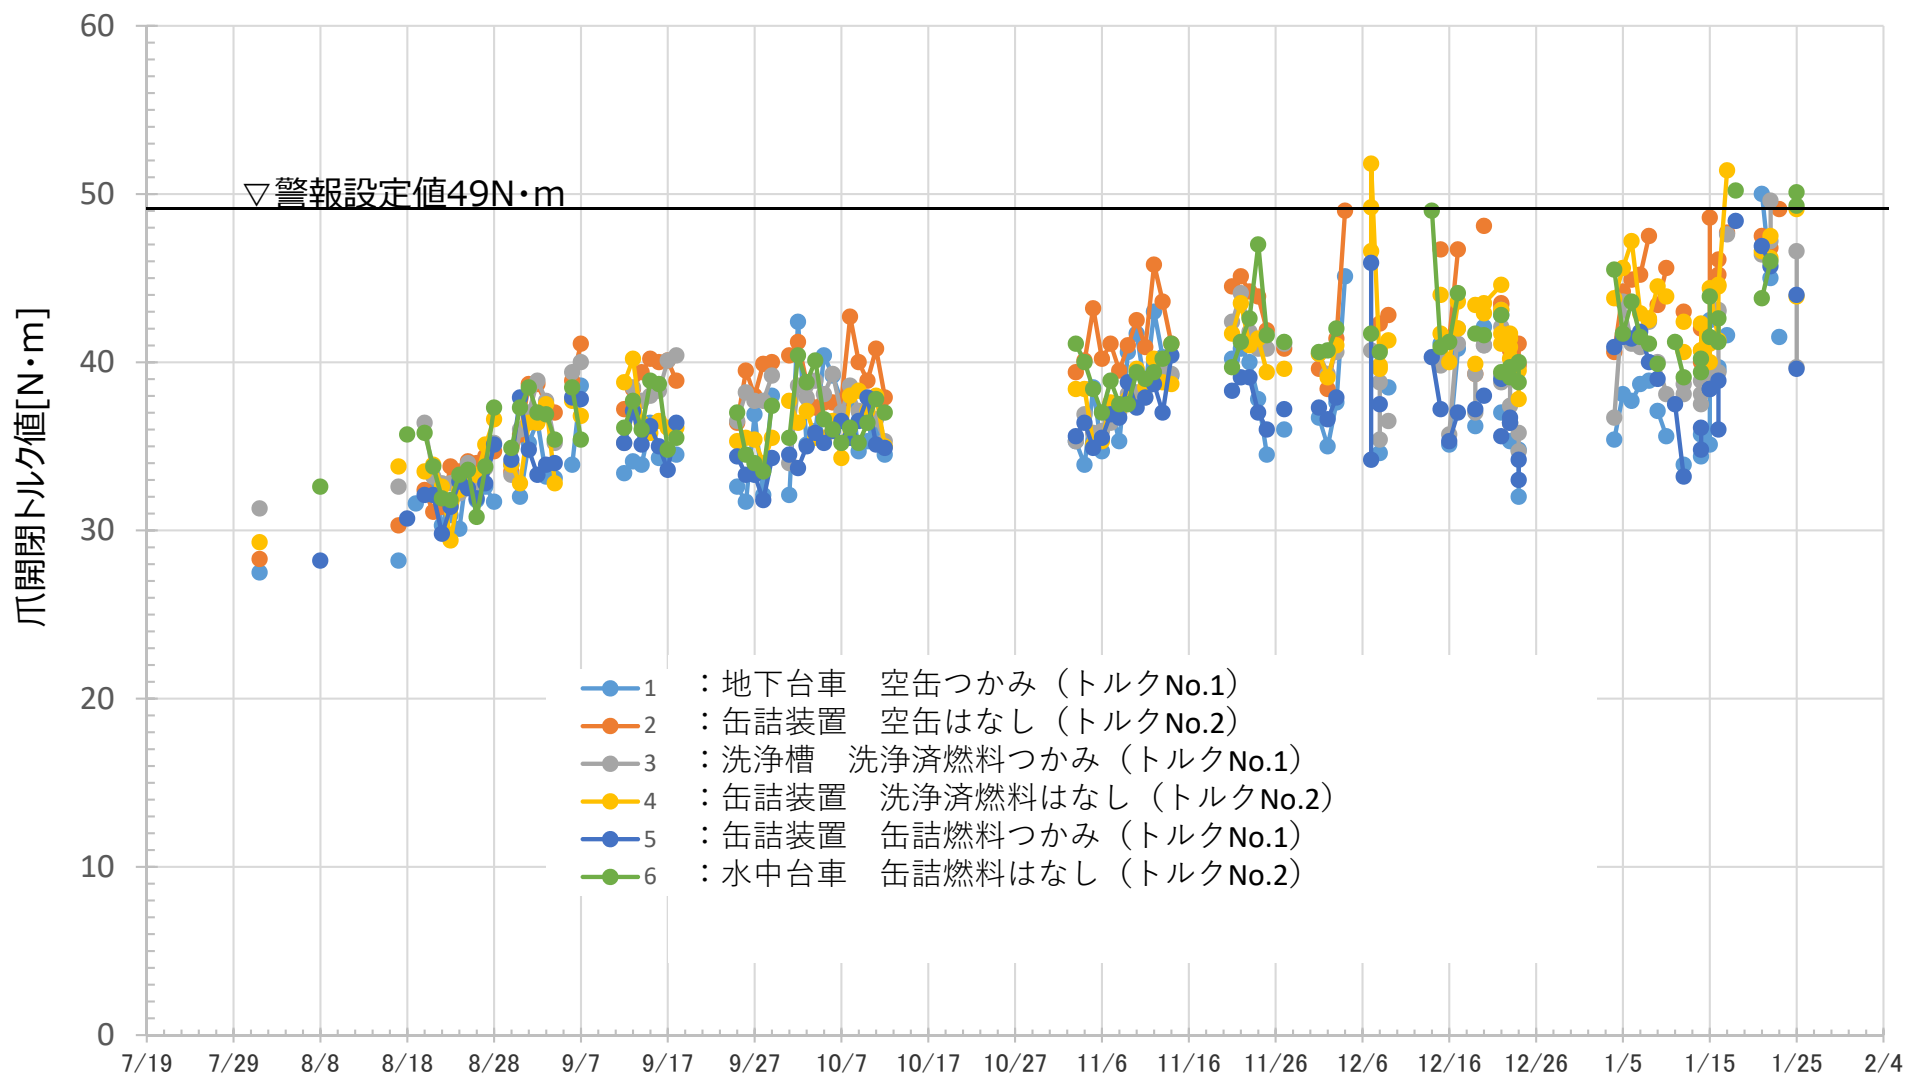
#### 燃料出入機本体 B グリッパ下爪の爪開閉トルク変動履歴

- 爪開閉トルクは上昇傾向にあり、12月以降はばらつきも大きくなっていき、12/4,7,1/17,18,23,24と当初の警報設定値49N・mを超えて複数回停止した。特に1月後半は平均値も大きく増加した。

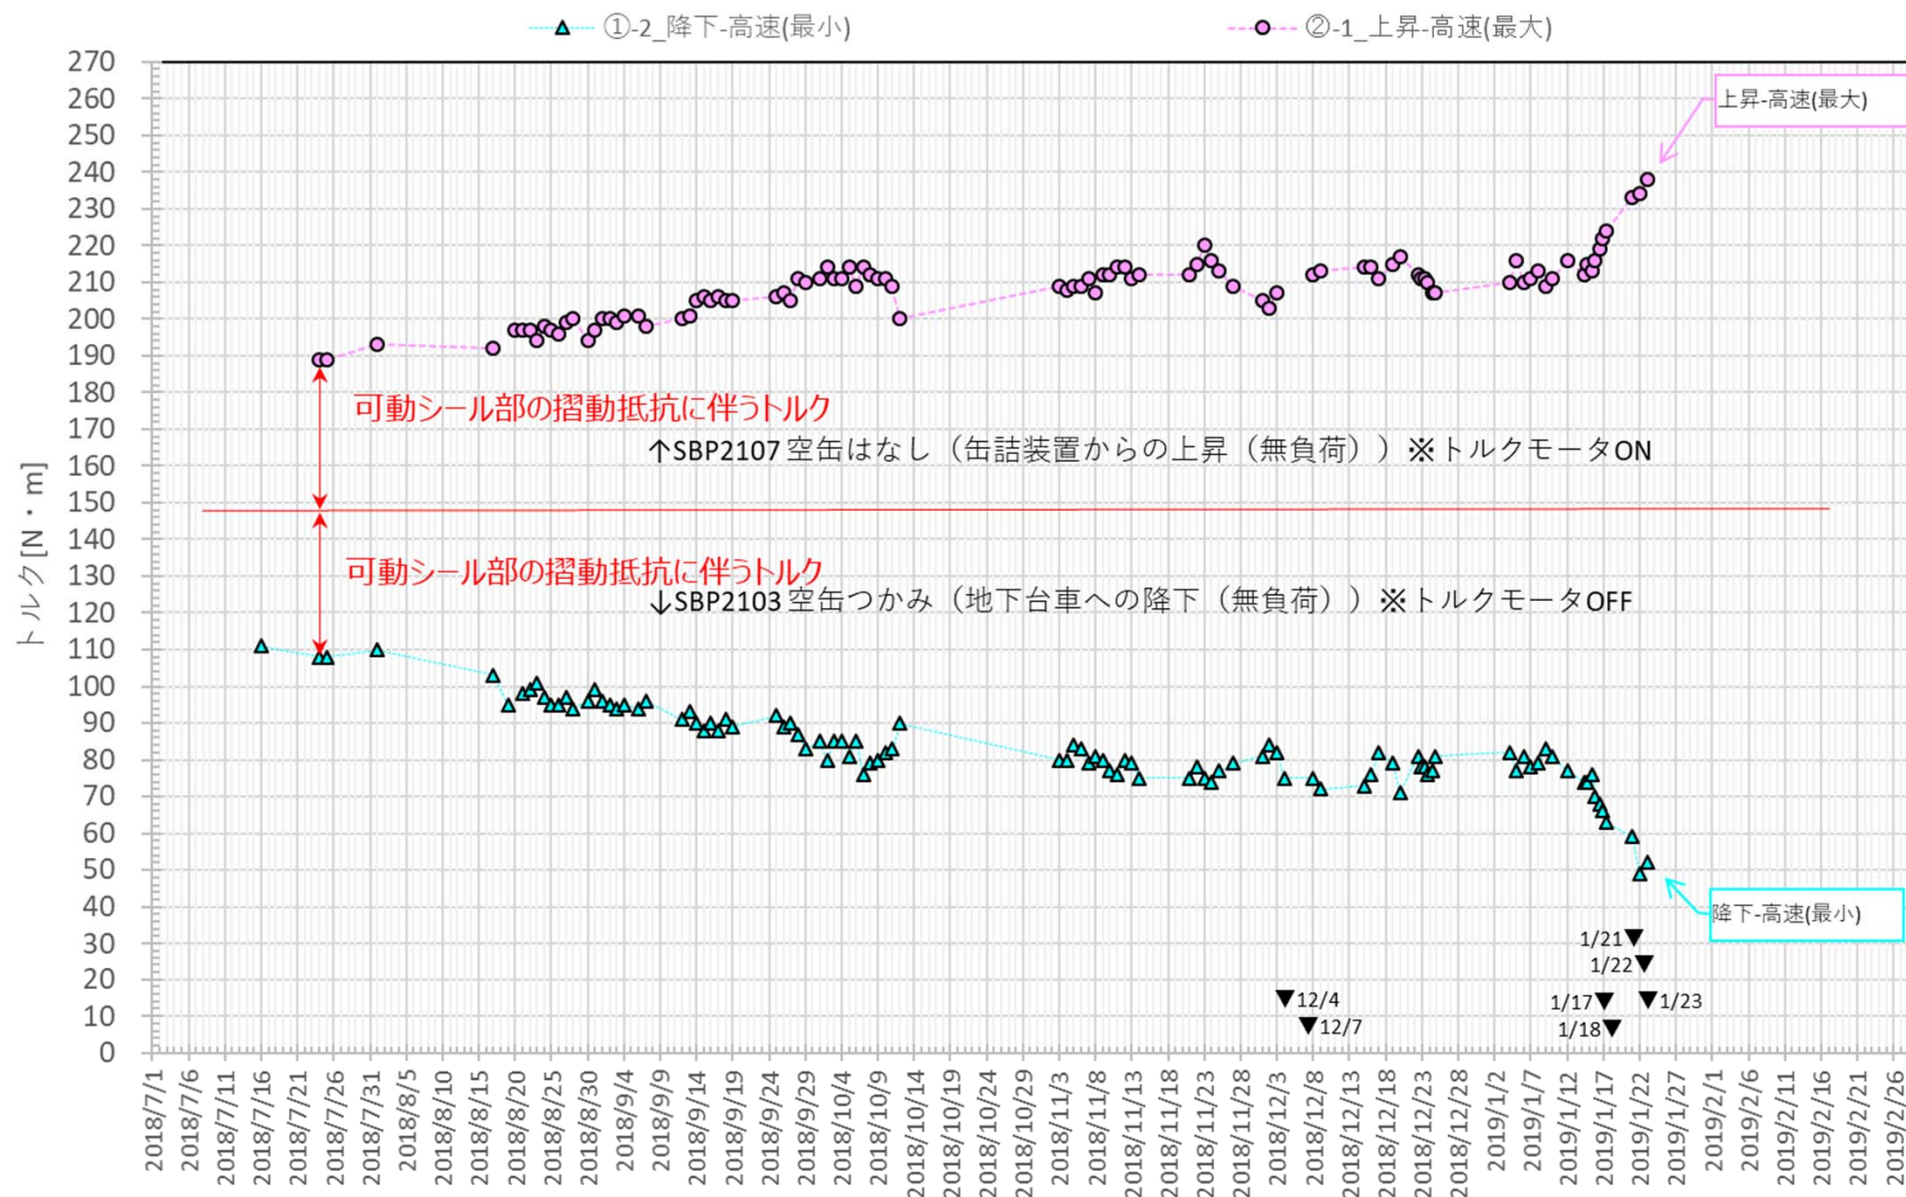
本体B 昇降トルク推移 (無負荷、全体) ※降下：to 地下台車、上昇：from 缶詰装置

- 本体Bでは昇降トルクも可動シール部の摺動抵抗が徐々に増加し、下降はトルク上昇、上昇時はトルク低下が発生、1月後半には大きな抵抗増加がみられた

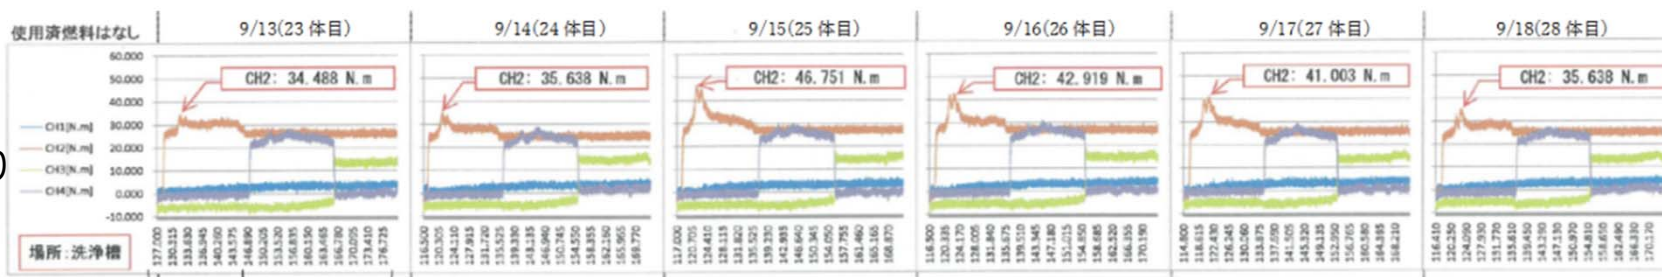
### 1体ごとのトルク変動（グリッパ洗浄前）

- 同じ位置（ストローク）にトルクピークあり

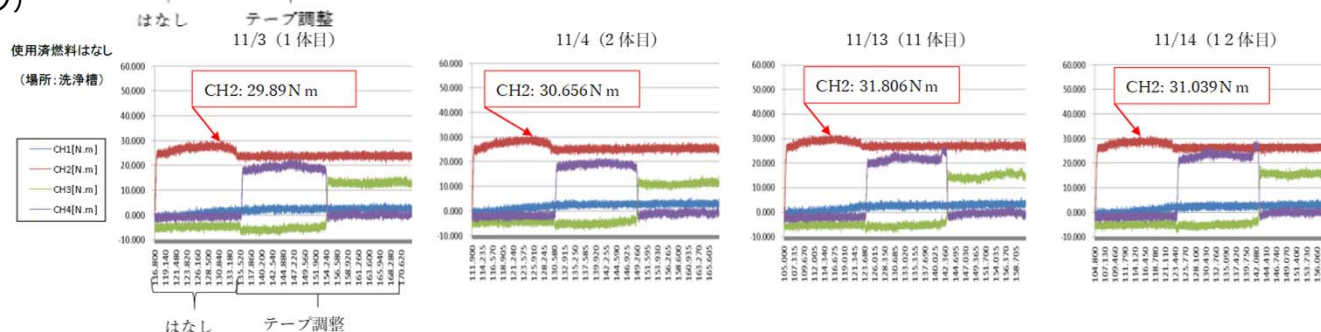
### 1体ごとのトルク変動（グリッパ洗浄後）

- トルクピークなし

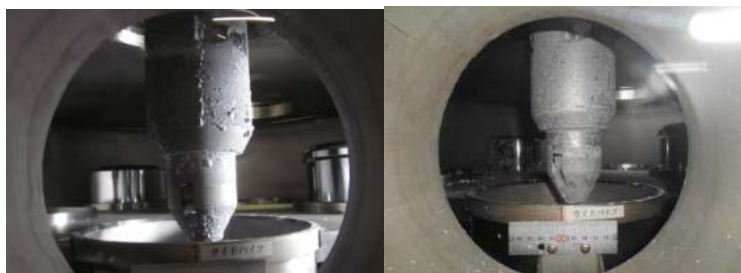
グリッパ観察状況

- 燃料洗浄槽の湿分を低減するため燃料体受入前のガス置換（真空引きとArガス供給の繰り返し）回数を1回⇒2回（11/3）に変更後（11/21にさらに3回に変更）は12月初めの燃料洗浄槽での長時間保持に伴うトルク上昇時以外は安定したトルク値を維持。
- 上記対策前の警報発報後の洗浄前は本体Aグリッパへのナトリウム付着量が多いが、対策後は警報が出なくなり、計画洗浄前のナトリウム付着量が少ない

9/19警報発報後

1/19計画洗浄前

⇒ 手動で実施していたガス置換を自動化運転で実施できるように2018年度燃料体処理終了後にプログラム修正。

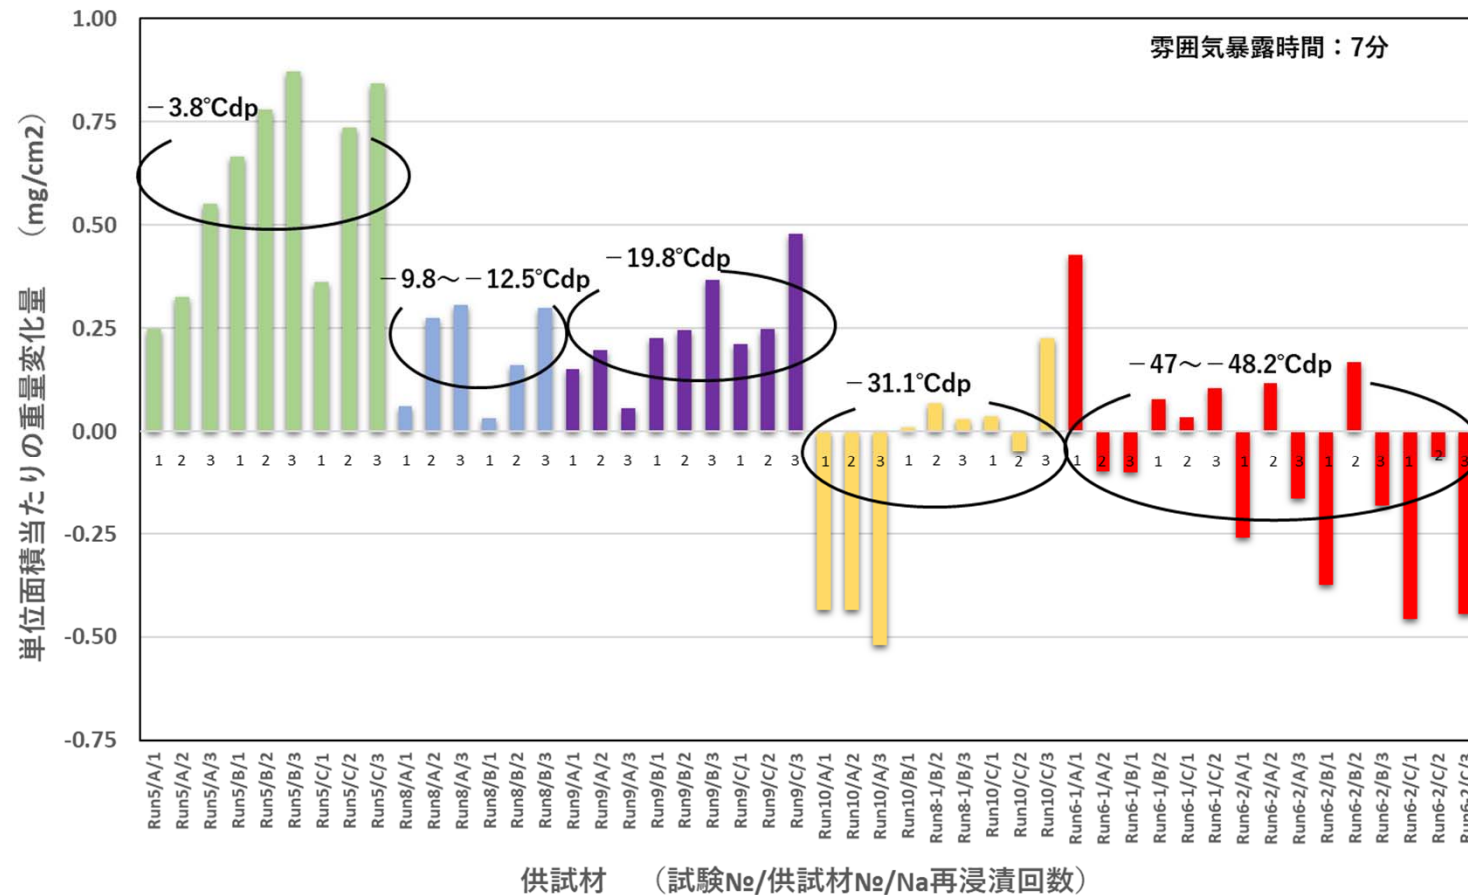
ナトリウム再付着試験の付着ナトリウム重量変化

- ①露点温度0℃近傍 : 繰り返し回数に比例して増大
- ②露点温度-10℃～-20℃ : 繰り返し回数に比例して増大、ただし、増加速度（量）が上記①の半分程度
- ③露点温度-30℃～-50℃ : 繰り返し回数に依らず増加しない

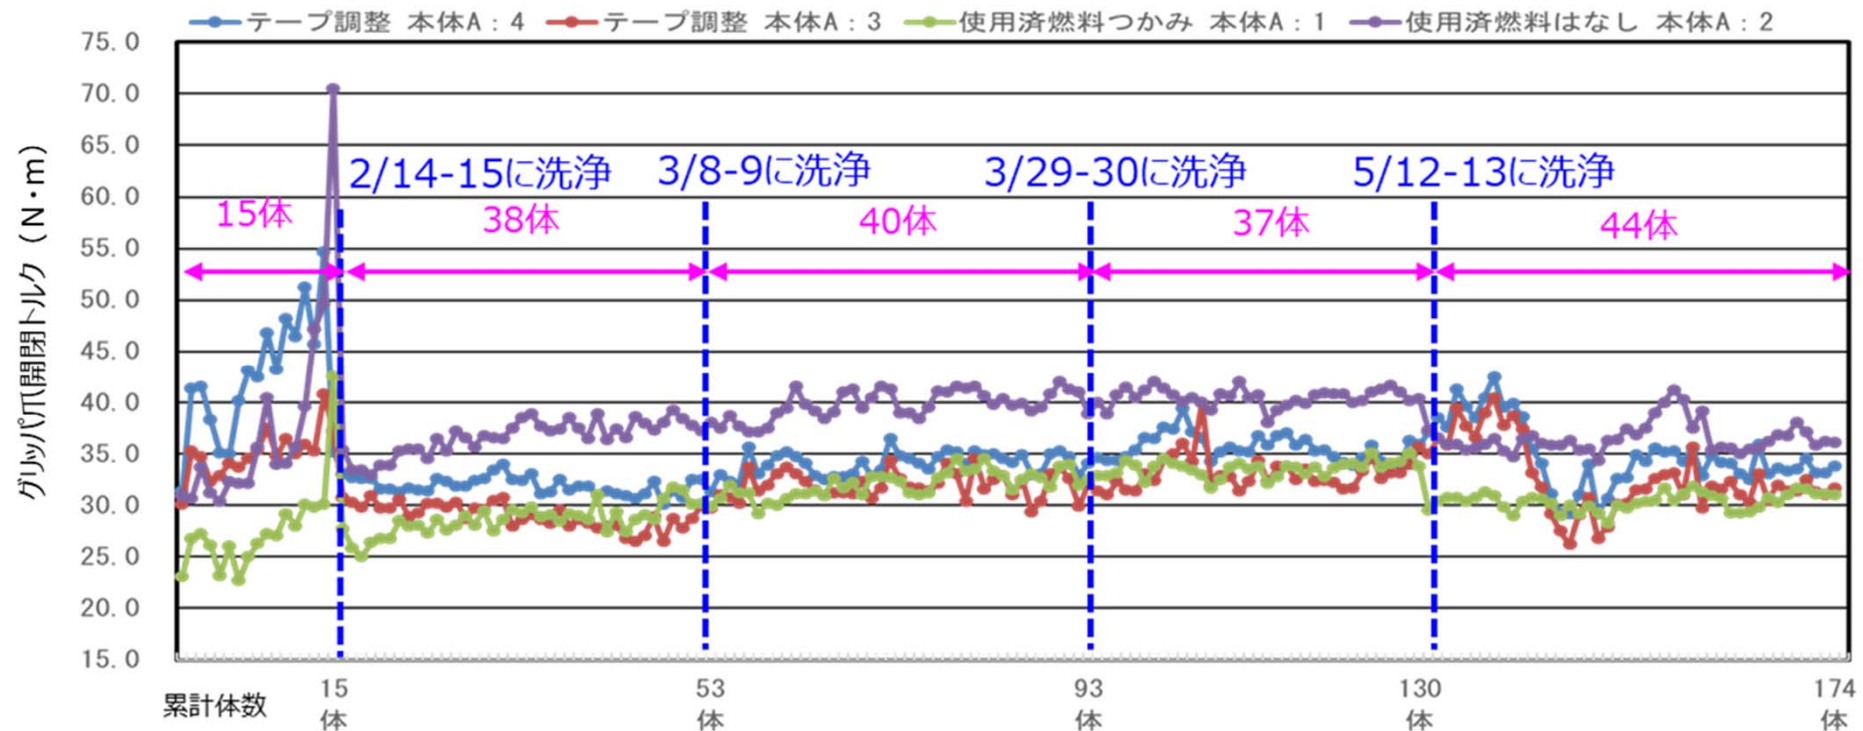
燃料出入機本体Aの爪開閉トルクの推移

- ◆2月12日のトルク上昇：処理作業開始前にドリップパンのみの洗浄のために燃料出入機本体Aを燃料取扱機器洗浄槽に接続したことにより、グリッパ表面に付着していたナトリウムが洗浄槽の湿分と反応して化合物になったことが原因と推定
- ◆2/14-15のグリッパ洗浄後、16体目～174体目の158体の処理を行った間、爪開閉トルクが25.0～42.5 N mの範囲で安定しており、グリッパの洗浄が必要となるトルク上昇はなかった。また、燃料洗浄槽の露点も $-30^{\circ}\text{C}$ 以下に維持（次頁参照）された。

⇒ 燃料洗浄槽の除湿対策の効果があったものと評価

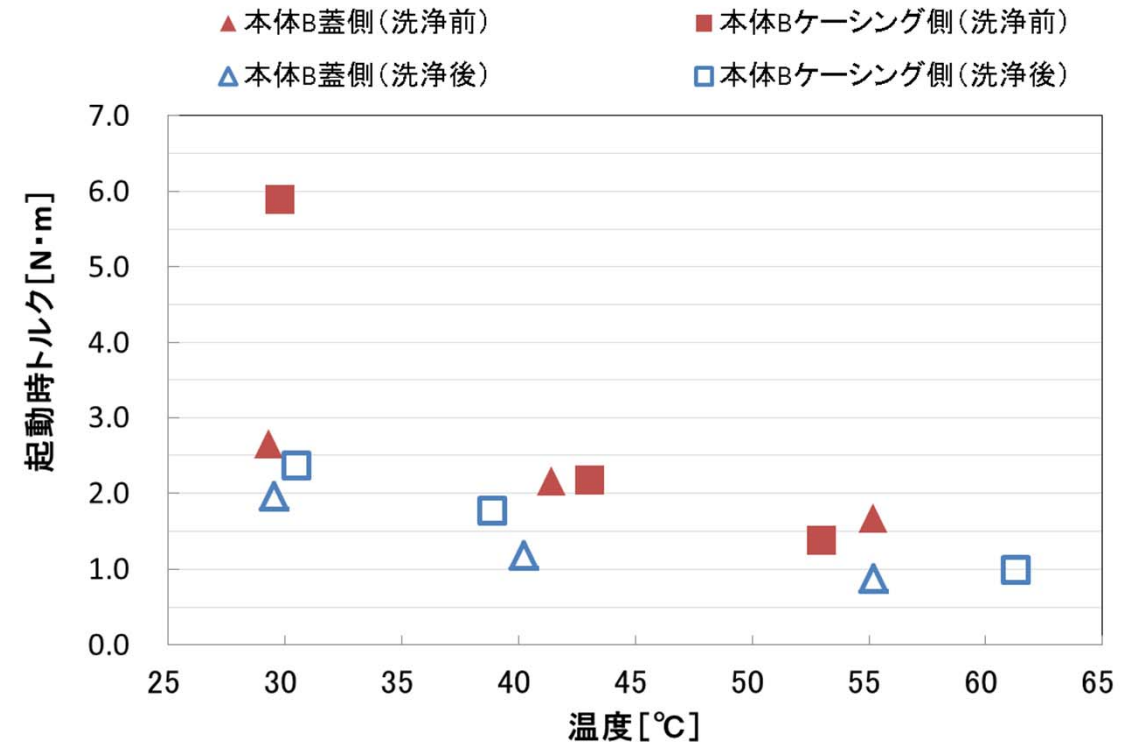
メカニカルシールのトルク簡易測定での温度依存性

- トルクレンチと治具による簡易測定で温度をパラメータにデータ取得。
  - その結果、温度が低下するとトルクが上昇する傾向を確認。
  - 表面洗浄前は温度低下時のトルク上昇が大きく、表面洗浄後は温度低下に伴うトルク上昇が抑えられる傾向が確認された。
- ⇒ シール表面の摩耗粉の影響が考えられ、摩耗粉のある環境では温度低下による影響が大きくなる可能性がある。

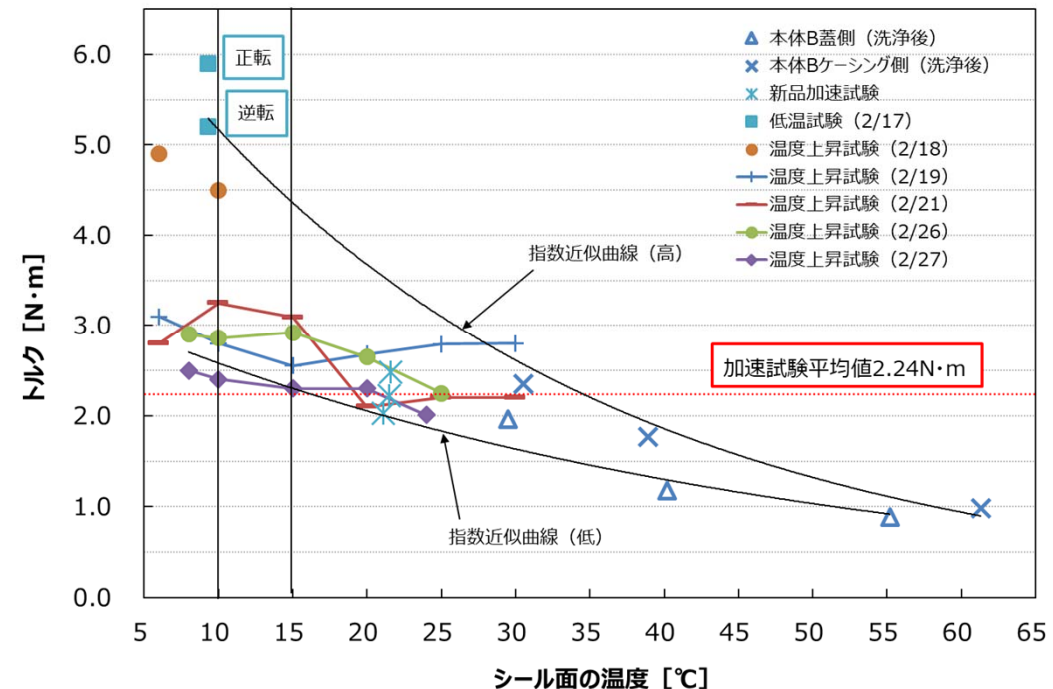
メカニカルシールのトルクの温度依存性

製造メーカーでは温度依存性について知見がないとの回答であったことから、トルクの温度依存性を測定し、燃料出入機での低速(5rpm)、間欠動作の使用条件において25℃以下におけるトルク上昇傾向と低温側でのばらつきの増加を確認。

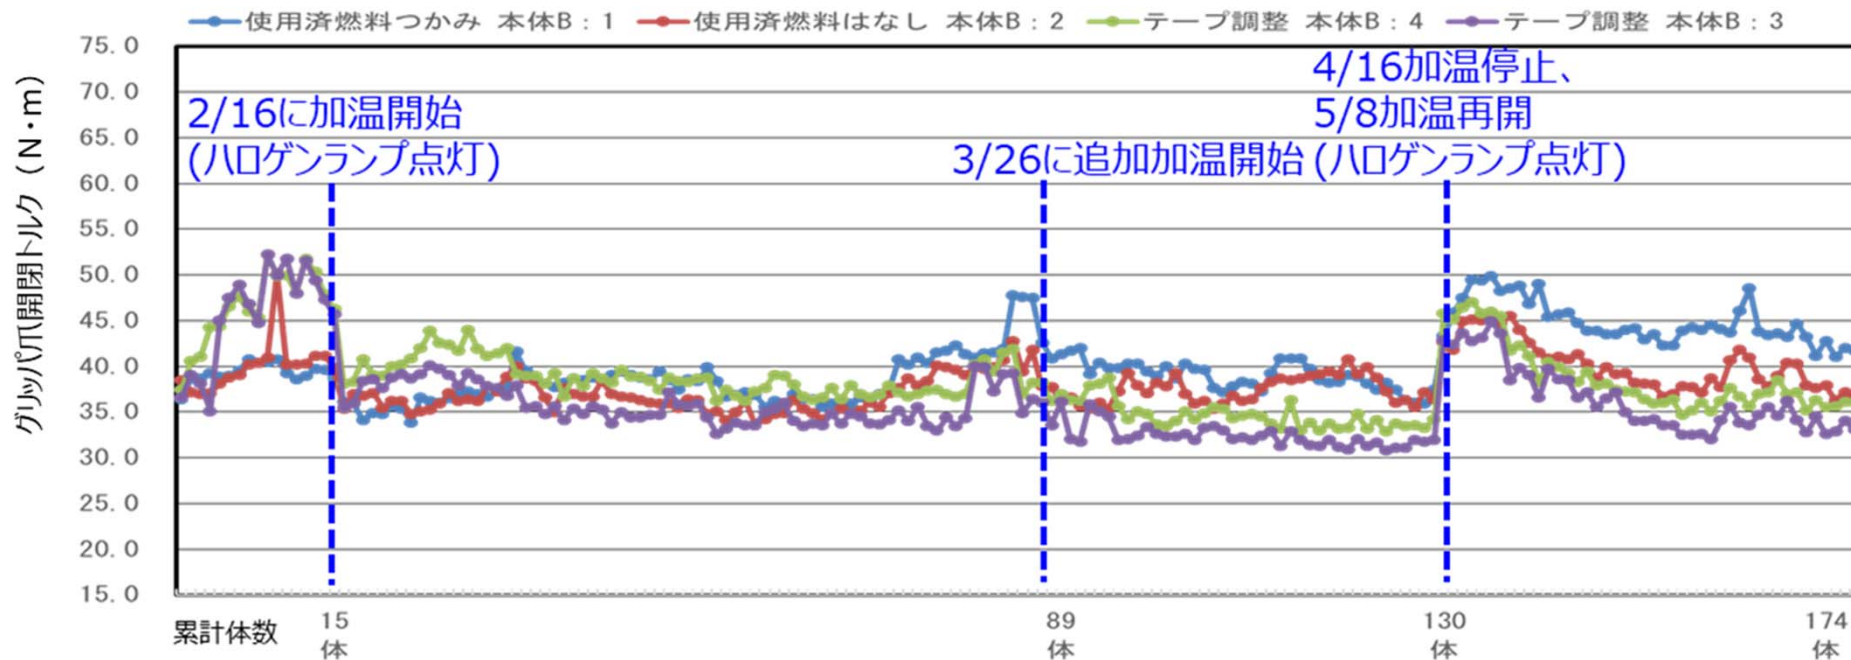
2020年の燃料体の処理における本体B グリッパの爪開閉トルクの推移

- ◆2020年2月の燃料体の処理再開直後に周辺温度15℃程度で、トルクが高めであったことから、2/16にメカニカルシール付近を照明により20℃以上に加温したところ、トルクが安定。3月後半にさらにトルク上昇がみられたため、25℃以上に追加加温した。
- ◆その結果、16体目～174体目の158体の処理を行った間、爪開閉トルクが約30.8～約49.9 N mの範囲で推移し低下・安定した。
- ◆なお、5/15からの一時的なトルク上昇は中間点検での加温停止中の温度低下により、状態変化と摩耗粉の影響が考えられる。

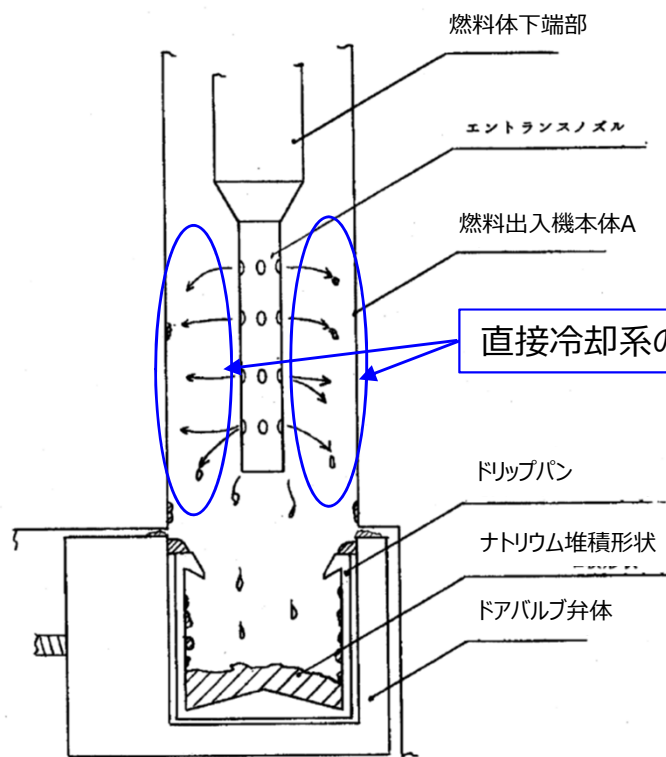
ドアバルブへのナトリウム滴下状態  
（直接冷却系動作時）

- 直接冷却系の動作により、燃料体下部のエントランスノズルから側方にNaが飛散
  - 飛散したNaがドアバルブの弁体上面及び側面に付着
  - 不純物と反応してNa化合物となり弁体の全開動作を妨げる、とともに潮解して弁体下部のシール面に付着してシール漏れを引き起こす
- ⇒直接冷却系を停止して側方へのNaが飛散を無くし弁体へのNa付着を低減する  
同時に、対策Aで燃料洗浄槽の除湿対策を実施することでNa化合物の生成を防止する

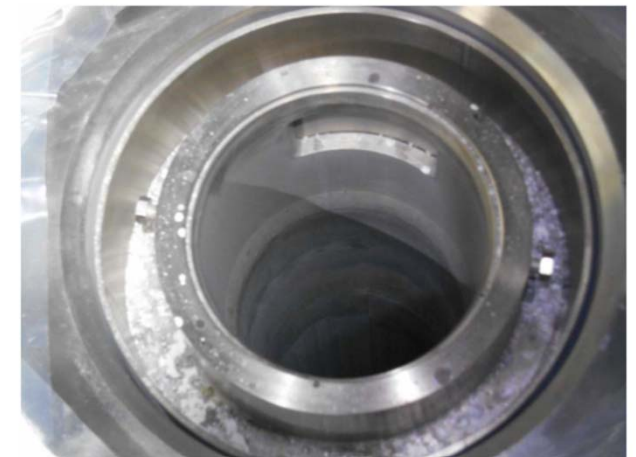
地下台車案内筒上部フランジのNa化合物付着状況

- ◆ 燃料体の処理作業において、本体Aのドアバルブの中間加圧シールが漏れいして漏れいガスが本体A内部に漏れることにより「シール漏れ」警報が3件発報（①2月16日、②3月10日、③3月20日）
- ◆ ①～③はいずれも地下台車の接続後、炉外燃料貯蔵槽に移動中、接続時またはその後に発生。
- ◆ ①、②は本体Aグリッパの洗浄直後に発生、③は2日間、燃料体の処理作業を停止した直後に発生

- ◆ 地下台車の案内筒上部及び内部の清掃。
- ◆ グリッパ洗浄直後の模擬燃料体搬入を行わず、地下台車接続をしない

⇒ 上記対策以降はシール漏れ警報は発報しなかった。また、今後は模擬燃料体搬入なく地下台車を使用しない。 45
