もんじゅ廃止措置の現況

戸澤克弘^{*1}

Current status of Monju decommissioning by Katsuhiro TOZAWA (tozawa.katsuhiro@jaea.go.jp)

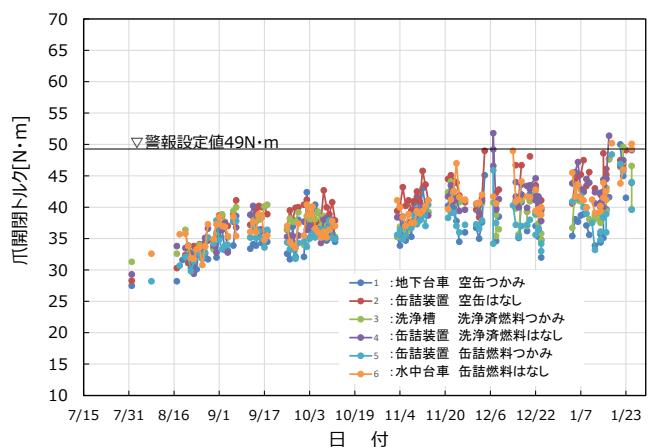
Fig.12 Gripper finger drive torque of the main body B of the ex-vessel fuel transfer machine in FY 2018

ッパ爪開閉トルクの変動をFig.10に、燃料出入機本体Aの昇降トルクの変動をFig.11に、燃料出入機本体Bのグリッパ爪開閉トルクの変動をFig.12に、燃料出入機本体Bの昇降トルクの変動をFig.13に示す。本体Aではグリッパ爪開閉トルクが使用中に徐々に増大して警報が発報しているのに対して、同じ駆動装置を使用するグリッパ昇降トルクにはトルク上昇がみられないことからグリッパ内部の爪開閉機構の抵抗が増加したことが爪開閉トルク上昇の原因と推定できる。一方、本体Bではグリッパ爪開閉トルクの増加とグリッパ昇降トルクの変化が対応しており、グリッパ内部の爪開閉機構ではなく、駆動装置側の摺動部の抵抗増加に伴うトルクの上昇によるものと考えられる。詳細は次章にて報告する。

燃料出入機本体Bのグリッパトルク上昇は、3章に記載のとおりグリッパ爪開閉トルクの増加とグリッパ昇降トルクの変化が対応しており、グリッパ内部の爪開閉機構ではなく、駆動装置側の摺動抵抗の増加によるトルクの上昇と推定した。爪開閉トルクの警報設定値は、2018年度まではグリッパ内機構のトルク異常を早期に検知するため積み上げた各部のトルクのばらつきを考慮して49 N·mに設定されていた。しかし、駆動装置側の可動シール部等の摺動抵抗の増加により本来監視すべきグリッパ内機構のトルク上昇を直接に確認できない状態であった。無駄な警報の発報を防止するため、2018年度の燃料体の処理終了後にグリッパ爪開閉トルクの警報設定値を「運転上の制限トルク」69 N·mに見直した。その上で、トルク上昇の原因を調査するため駆動装置側の可動シール部等の各部の摺動抵抗を調査した。

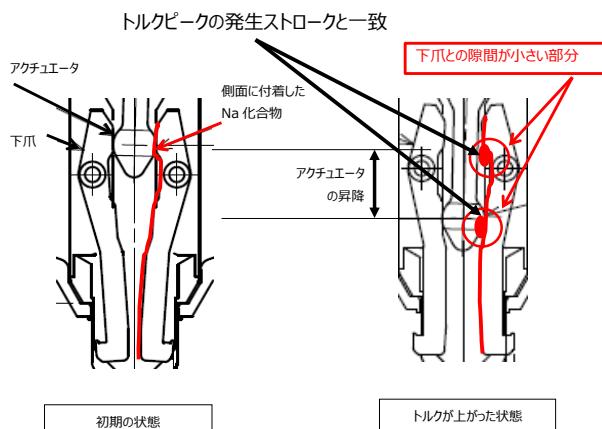
Fig.14 Conceptual diagram of sodium compound adhesion to gripper fingers

のとおりナトリウム中に浸漬するグリッパ内部の爪開閉機構においてトルクが上昇しているものと想定された。このため、グリッパ洗浄前のトルク上昇が発生しているケースとグリッパ洗浄後にトルク上昇が発生していないケースのグリッパのトルク変動履歴を比較したところ、トルクピークが同一ストロークで発生していることがわかった。さらに、このストロークは Fig.14 に示すグリッパの爪とそれを駆動するアクチュエータの隙間が狭くなるストロークと一致した。この事実に基づきトルク上昇の要因分析を行った結果、トルク上昇が発生している要因は以下のとおりであると推定した。

- EVST でグリッパにナトリウムが付着し、露点の高い燃料洗浄槽で付着したナトリウムが化合物となる。
- グリッパ付着ナトリウム化合物の表面が湿分と結合して潮解した状態となり、次の燃料体を取り扱う際に、潮解したナトリウム化合物にナトリウムが付着する。
- 爪を駆動するアクチュエータの昇降に伴いグリッパの爪側面に付着したナトリウム化合物が爪とアクチュエータの隙間の小さい部分に堆積、または脱落して噛みこみ、トルク上昇（回数を繰り返すごとに上昇）を発生する。

- ① 燃料洗浄槽の燃料体受入前のガス置換対策
- ② 燃料洗浄槽の除湿対策

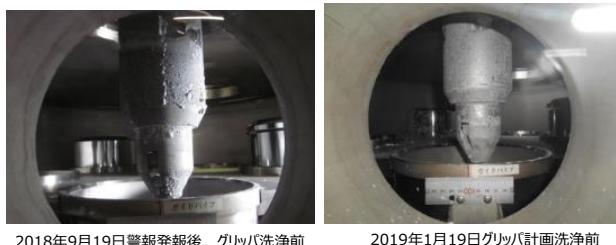
Fig.15 Gripper observation situation

結果、2018 年 12 月 9 日に他設備の警報発報に伴いグリッパが燃料洗浄槽で長時間保持された直後を除き、トルク高警報が出なくなった（Fig.10 参照）。グリッパトルク高警報後に確認した洗浄前の外観と比べ、グリッパの計画洗浄前に実施した外観観察ではグリッパ表面のナトリウム付着量が少ないと確認（Fig.15 参照）されている。上記のガス置換回数の増加は 2018 年度の燃料体の処理では応急対応として自動化運転を除外して操作員の手動操作で実施していたが、操作員の負荷を低減するため 2018 年度の燃料体の処理作業が完了後に自動化運転プログラムの修正を行い、2019 年以降は自動化運転の中で燃料体受入れ前のガス置換を 3 回実施するように改良した。

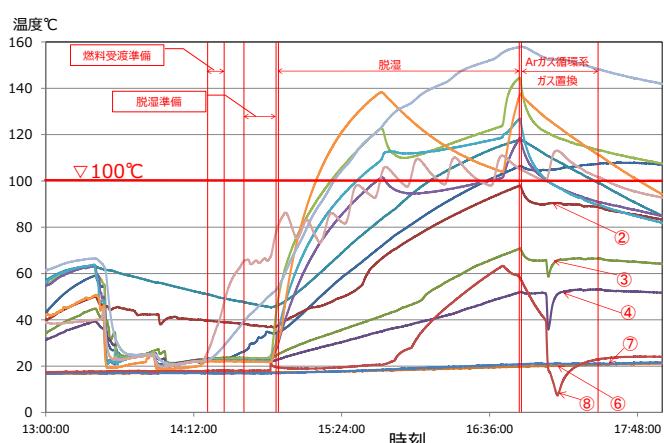
Fig.16 Temperature history of each part of spent fuel cleaning system

を実施した。その結果、Fig.16 に示すとおり、一部の配管及び燃料洗浄槽の温度が 100°C を超えない部位があることがわかった。このため水（液体）の状態で湿分が残留する

これらの部位はいずれもヒータ及び保温材を設置していないことが確認されたことから、ヒータ及び保温材を追加設置して温度制御できるようにした。その効果を確認するため、除湿対策の効果確認試験として模擬燃料体を用いた燃料洗浄の自動化運転を実施した。本試験で燃料洗浄槽下部と燃料出入機本体 A 内部の露点温度を計測した結果を Table 9 に示す。なお、露点温度の計測位置は Fig.17 に示す

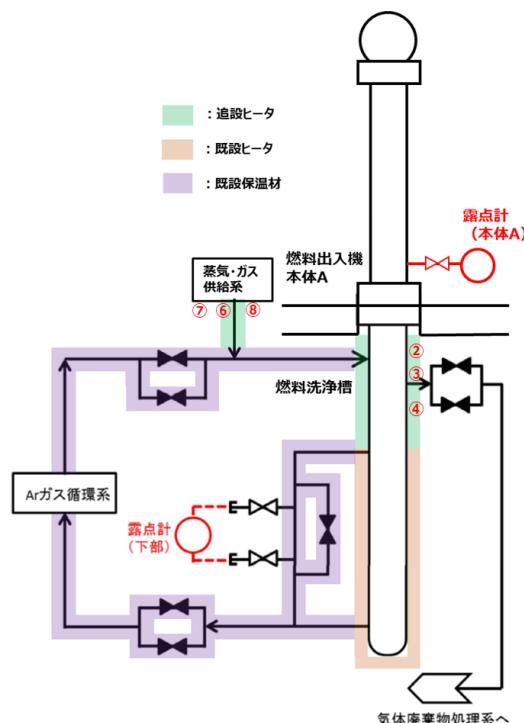
Fig.17 Additional location of heaters and heat insulating materials for spent fuel cleaning system

可能性があり、ガス置換では十分湿分が除去できない部位として下記 (Fig.17 参照) を摘出した。

- ・燃料洗浄槽上部、中部胴 (②③④)

- ・ガス供給配管 (止め弁まで⑥⑦⑧)

なお、○数字は Fig.16 及び Fig.17 中の赤色○数字の部位を示す。

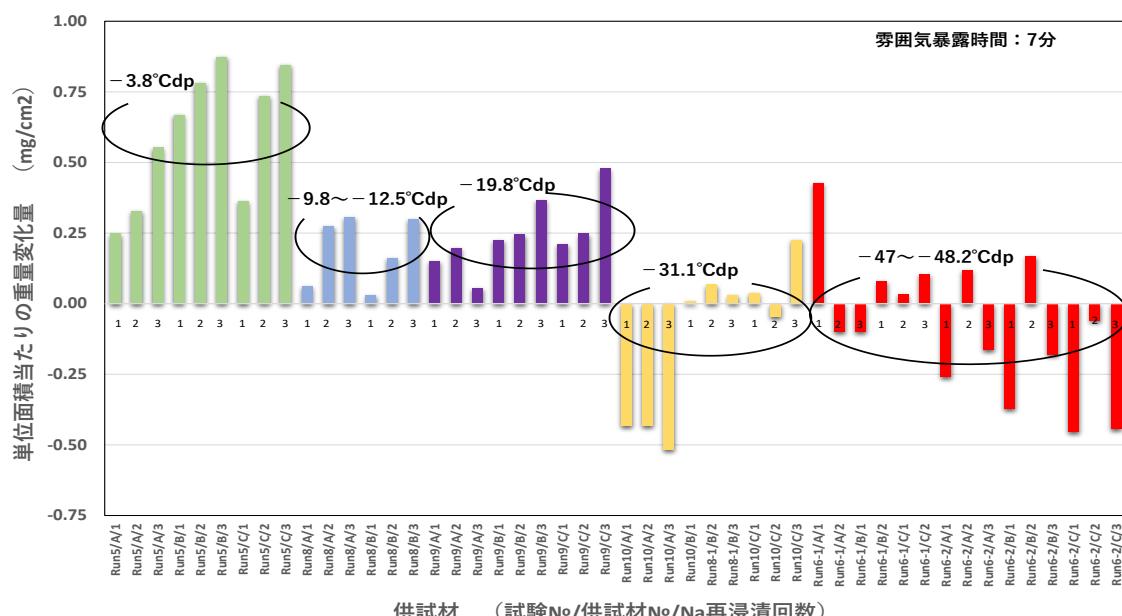
Fig.19 Result of sodium reattachment test

- ①露点温度0°C近傍：繰り返し回数に比例してナトリウム及び化合物の重量が増大した。
- ②露点温度-10°C～-20°C：繰り返し回数に比例して増大した。ただし、増加速度（量）が上記①の半分程度に制限された。
- ③露点温度-30°C～-50°C：繰り返し回数で重量が増大することはなく、むしろ低下する傾向が得られた。

この結果から、露点温度が低い場合には付着ナトリウム表面の化合物の生成速度が遅くなり、露点温度が-30°C以下となった場合には繰り返し浸漬してもナトリウム及び化合物の付着量が増加していない。これは、化合物の生成厚みが付着ナトリウム表面の薄い層に留まるため、その層直下

には未反応の金属ナトリウム残り、ナトリウムへの再浸漬時にそれが溶融することにより、表層の化合物層が剥離するものと推察する。

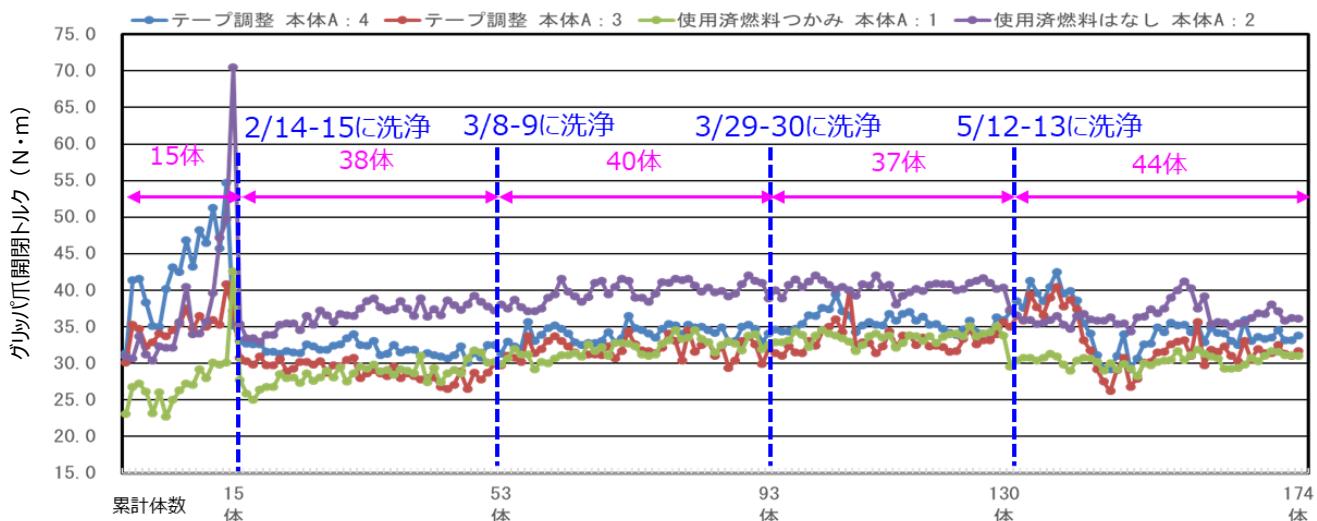
Fig.20 Gripper finger drive torque of the main body A of the ex-vessel fuel transfer machine in 2020

2020年の燃料体の処理時のグリッパ爪開閉トルクの変動グラフをFig.20に示す。同図より2020年2月14日から15日に実施したグリッパ洗浄後は、16体目～174体目の158体の処理を行った間、爪開閉トルクが25.0～42.5 N・mの範囲で安定していた。取扱い場所によるグリッパ爪開閉トルク値の差異はあるが、計画洗浄と計画洗浄の間で爪開閉トルクの上昇が再発することはなく、①燃料洗浄槽の燃料体受入前のガス置換対策と②燃料洗浄槽の除湿対策の2つの対策が有効であることが確認できた。なお、グリッパ昇降トルクについても大きな変動はなかった。

また、2020年2月12日に発生した爪開閉トルク警報発報事象については、処理作業開始前にドリップパン（本体A内でドアバルブを閉止して燃料体を移送中に燃料体等から滴下するナトリウムを受けるための容器）のみの洗浄のために燃料出入機本体Aを燃料取扱機器洗浄槽に接続した際に、グリッパ表面に付着していたナトリウムが燃料取扱機器洗浄槽の湿分と反応してナトリウム化合物にならためトルクが上昇したことが原因と評価した。以降のドリップパンの洗浄時には同時に本体Aグリッパも洗浄していること、上述のとおり最初のグリッパ洗浄後にはトルク上昇が再発していないことから本評価は裏付けられたと考えている。

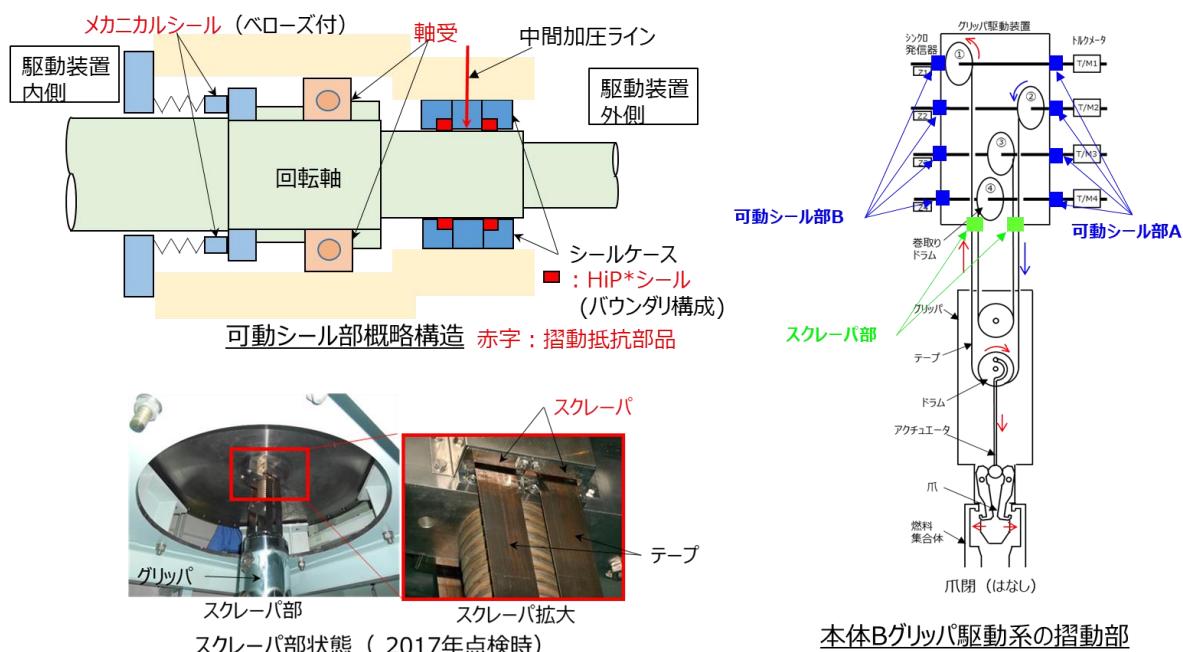
Fig.21 Parts of gripper drive mechanism that may cause sliding resistance

摺動抵抗が生じている可能性のある部品をFig.21に示す。同図より、対応する部位について分解点検時にそれぞれについて取り外し前後のトルク測定と状態観察を行い、トルク上昇部位を確認した。その結果をTable 10に示す。同表より分解点検時の全体トルク34 N·mの約2/3を占めるメ

カニカルシールトルク23.5 N·mが支配的であり、このトルクはシールメーカ設計想定値21.6 N·m(摩擦係数0.5相当)を超える値であることがわかった。なお、スクレーパも表面荒れに伴い摺動抵抗が増加したが、全体トルクに占める割合は約12%(4.1 N·m)と小さい。

このため、対策として燃料出入機本体Bの①各摺動部品の交換と、②メカニカルシール単体のトルク特性の確認を行った。

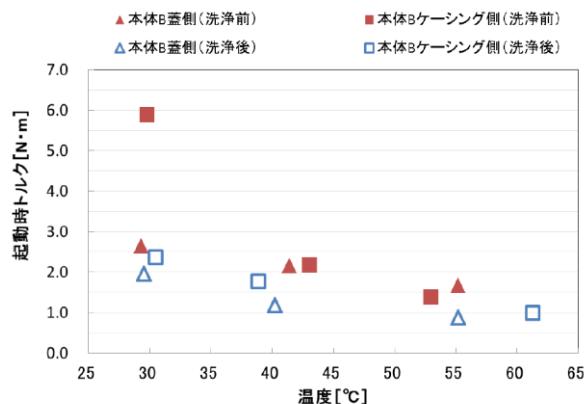
Fig.22 Torque characteristics of mechanical seals with temperature as a parameter by temporary torque measurement method

交換後の使用済みメカニカルシールについて、トルクレンチと治具を用いた簡易測定により、温度をパラメータにしたメカニカルシールのトルク特性を取得した。その結果を Fig.22 に示す。同図より温度が低下するとトルクが上昇する傾向を確認した。また、表面状態を確認するために表面洗浄を行う前は温度低下時のトルク上昇が大きく、表面洗浄後は温度低下に伴うトルク上昇が抑えられる傾向が確認された。この事実からトルク上昇にはシール表面の摩耗粉の影響が考えられ、動作を繰り返して摩耗粉が生成している環境では温度低下による影響が大きくなる可能性がある。

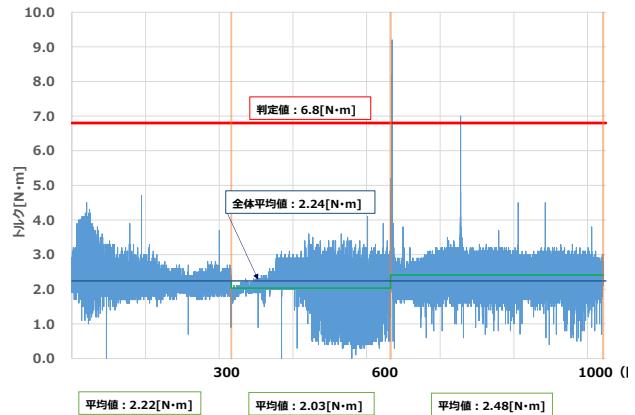
Fig.23 Continuous torque measurement result of mechanical seals by torque continuous measuring device

並行して連続作動(実動作を模擬して 5 rpm で 8 回転後, 12 秒停止後逆方向に 8 回転後, 12 秒停止の繰り返し)試験を実施できるトルク連続測定試験装置を製作し、約 20°C の雰囲気で 1,000 回のグリッパ昇降(500 体の取扱いに相当)を模擬した連続動作を実施した。その結果を Fig.23 に示す。同図より取扱い体数(当初 130 体、最終的に 174 体)に十分余裕をみた 500 体相当の昇降動作を実施する中でトルク上昇は発生せず平均トルクはいずれも約 2.2 N·m と、判定

値 6.8 N·m に対して十分に低く安定していることを確認した。この結果から、連続作動に伴う摩耗粉の発生のみではトルク上昇は発生しないことがわかった。

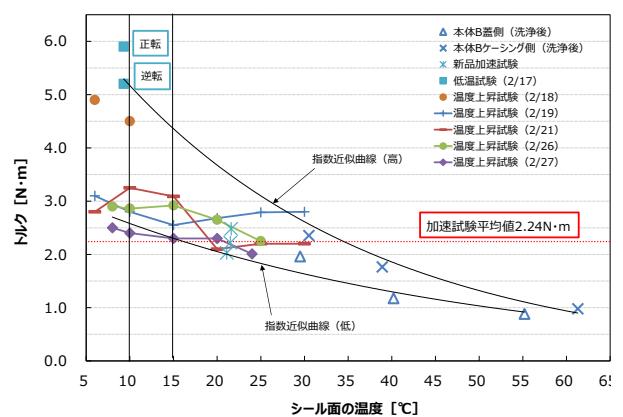
Fig.24 Torque characteristics of mechanical seals with temperature as a parameter by torque continuous measuring device

一方、簡易測定によるトルク計測は夏期に実施したことから 30°C 以上のデータのみであったため、トルク連続測定試験装置を用いて簡易測定よりさらに低い温度でのトルク特性を追加して計測した。その結果を Fig.24 に示す。同図より、燃料出入機での低速(5 rpm)、間欠動作の使用条件において表面洗浄を実施して摩耗粉の影響がない状態でも 25°C 以下では温度が低くなるほどトルクが上昇する傾向がみられ、低温になるほどトルクのばらつきも増加することを確認した。なお、このようなトルク特性についてはシールメーカーにも知見がないとのことであった。このため、トルク上昇の詳細な原因は不明であるが、トルク上昇が発生した場合にはメカニカルシール周りの温度を高く保持することが有効と想定された。

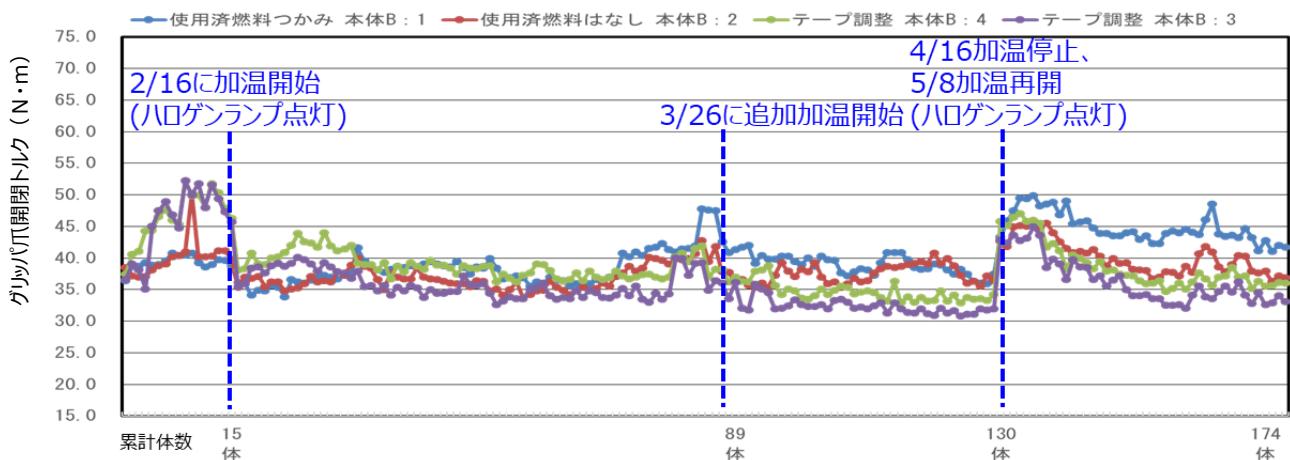
Fig.25 Gripper finger drive torque of the main body B of the ex-vessel fuel transfer machine in 2020

Fig.25 に 2020 年の燃料体の処理における燃料出入機本体 B のグリッパ爪開閉トルクの変動を示す。2020 年 2 月から

開始した燃料体の処理では開始直後に燃料出入機本体Bの爪開閉トルクは当初の30 N・m程度から50 N・mを超えるレベルへの上昇傾向が確認された。メカニカルシールの周辺温度が15°C程度であったことから、15体目の処理後の2月16日にメカニカルシール周辺にハロゲンランプ照明を用いて20°C以上に加温したところ、爪開閉トルクが低下し安定した。3月後半に再度45 N・mを超えるレベルにトルク上昇がみられたため、ハロゲンランプ照明を追加して25°C以上に加温したところ、トルク値が再度40 N・m前後に低下、安定した。この結果、16体目～174体目の158体の処理を行った間、爪開閉トルクが約30.8～約49.9 N・mの範囲で推移し安定した。

なお、5月15日からの一時的なトルク上昇は4月16日から5月15日に実施した中間点検時に加温用のハロゲンランプを停止し、周辺温度が20°C程度に低下したことが原因

と考えられる。4.2.3項に示したように連続作動にともなう摩耗粉等の発生と温度低下が重なることで、トルク上昇が発生したと考えられる。
