沿岸に位置する実汚染コンクリートの表面線量率の変化の解析

山田一夫^{*1} 渋谷和俊^{*2} 丸山一平^{*3}

Analysis of changes over time in surface dose rates on contaminated concrete located along the coast by Kazuo YAMADA (yamada.kazuo@nies.go.jp), Kazutoshi SHIBUYA, Ippei MARUYAMA

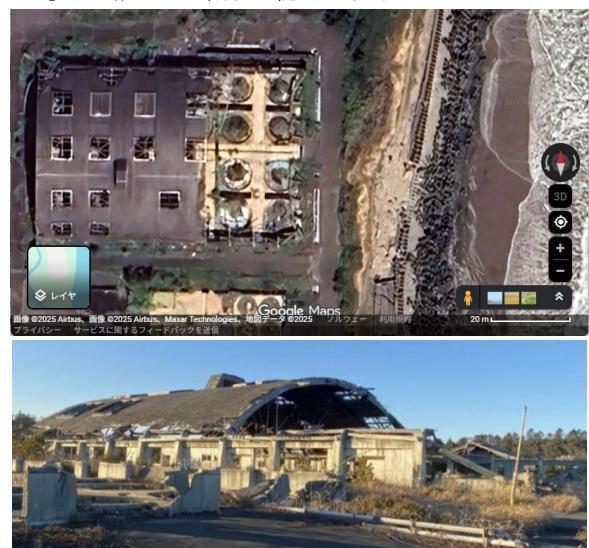
Fig.1 The building of survey (the former Fukushima Prefectural Aquafarming Experiment Facility)

調査場所は、福島第一原子力発電所南方約500mに位置する太平洋に接した旧福島県水産種苗研究所である。調査対象は、津波により半壊したドーム状建屋のコンクリート柱である。Fig.1に航空写真とともに建築物の外観を示す。調査地点から太平洋沿岸まで30mであり、海塩の影響を受けると考えられる。Fig.2に調査した直立した柱と、倒壊した柱を示す。津波で外壁がなくなった部位であり、変形、倒壊した後、風雨に曝されてきた。Fig.3にひび割れたコンクリートの近接写真を示す。直立した柱は津波による変形と想定される水平方向のひび割れが認められる。倒壊した柱にもより細いひび割れが認められる。

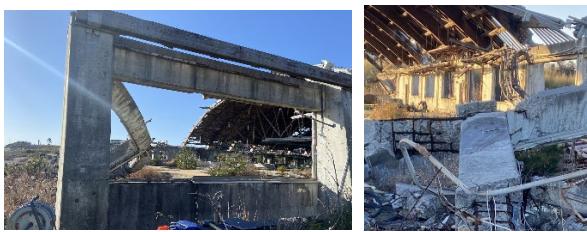
Fig.2 The standing column (the left column in left photo) and the collapsed column (the center column in right photo) surveyed.

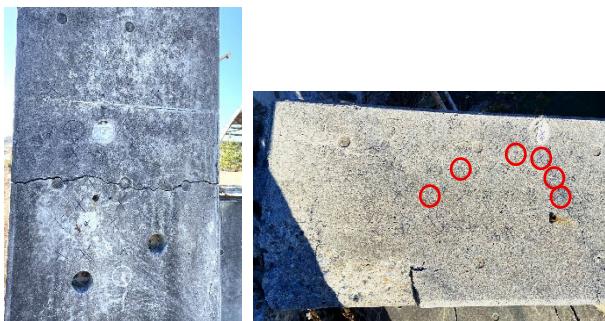
Fig.3 Surface textures of columns surveyed. A large horizontal crack in the standing column (left) and a small crack in the collapsed column (right). Red circles indicate the location of sampling.

水冷ドリルにより直径 50 mm のコアをサンプリングした。コンクリート構造物はすでに数年以上、降雨にさらされてきたことから、冷却水の影響はないみなす。倒壊した柱から 6 本のコアを採取した。サンプリングの位置を Fig.3 右に示す。コアリングの様子を Fig.4 に示す。

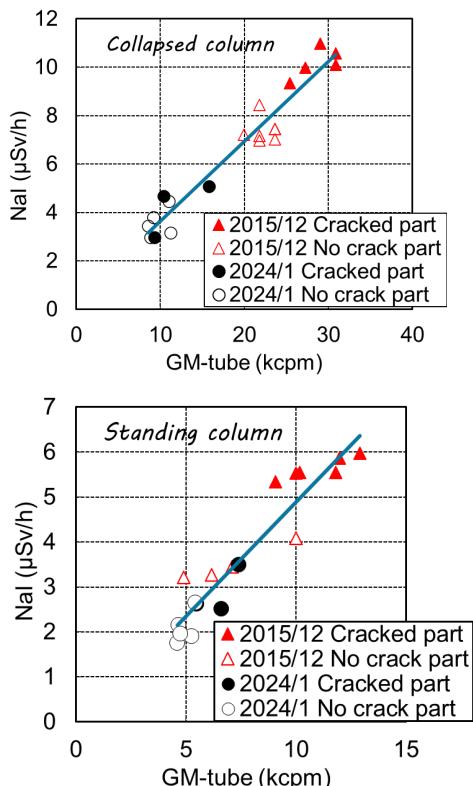
コンクリート柱の表面線量率を NaI と GM 管で計測した結果を Fig.5 に NaI と GM 管の計測値の相関として示す。係数値は計測器製造者が精度を保証する範囲である。

Fig.5 Surface dose rate by NaI and GM-tube for the collapsed column (upper) and the standing column (lower).

すべての測定点は一つの線上に乗った。Cs-137 の β 線のコンクリート中での最大飛程は 2 mm であり[12]、GM 管では実質的に表面汚染を測定することになる。Cs-137 の γ 線の減衰は、5 cm で 1/2 に、16 cm で 1/10 となるため[13]、NaI はおよそ 10 cm 程度までの深さの信号の積算を測定することになる。NaI は主に γ 線を計測するので[14]、コンクリート深部までの汚染を評価し、GM 管は主に β 線を測定するので[14]、コンクリート表面の汚染を評価する。よって、両者が直線状にあるということは、ほとんどの汚染が表面に留まるということを示唆する。ひび割れ沿いに深部

倒壊柱と直立柱では、倒壊して水平になった柱のほうで汚染レベルが大きく、降雨の影響は水平面で大きいと考えられた[5]。いずれでもひび割れ上での計測値は、ひび割れがない位置での計測値より大きくなり、これはひび割れに Cs-137 が浸透したためと考えられる[5]。

2015 年 12 月の計測値に比べ、2024 年 1 月の計測値は、明確に減少していることがわかる。計測位置ごとに大きなばらつきはあるが、約 8 年間の間に半減した。2015 年 12 月の測定では、ひび割れの有無により明確に分布が分かれたが、2024 年 1 月の測定ではひび割れ部のほうがより大きい値を示すが、ひび割れがない部位との違いは比較的小さくなった。つまり、全体的に NaI と GM 管の係数値が減少したということは、ひび割れの有無によらず Cs-137 は溶出したことを示唆し、ひび割れの影響が小さくなっていることは、ひび割れ部からの溶出の程度がより大きかつたことになる。

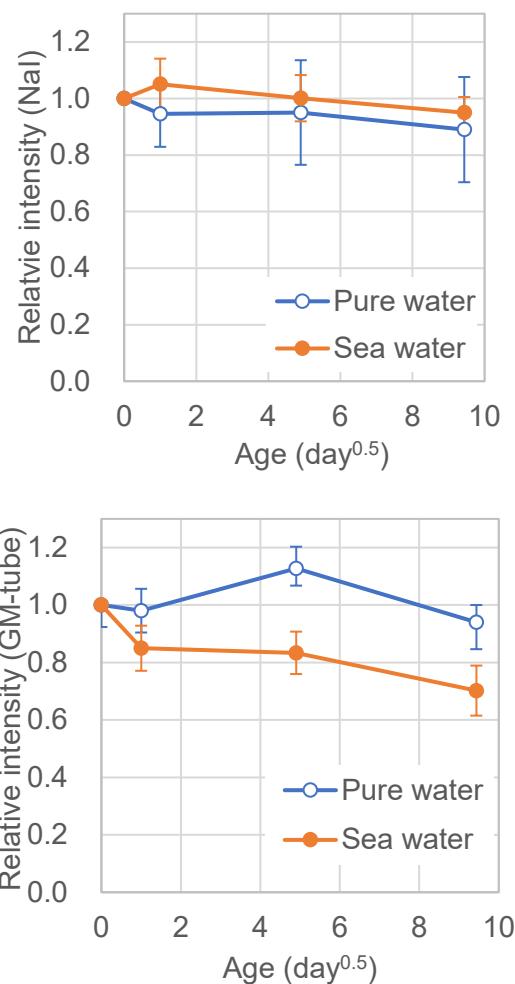
試験体について、浸漬試験前と、浸漬試験中の表面線量率を NaI と GM 管により計測した。試験体ごとに表面線量率はばらつくため、各試験体ごとに試験前の表面線量率を基準として相対変化を求め、その平均値を標準偏差をばらつきとして Fig. 6 に示す。

Fig.6 Change of the average relative intensities of surface dose rate by NaI (upper) and GM-tube (lower) over time. The error bars are the standard deviations of six specimens.

NaI では、純水浸漬でも人工海水浸漬でも有意には変化しなかった。GM 管では、純水浸漬の変化は 1.0 を前後したが、人工海水浸漬では 30% 程度の減少が認められた。

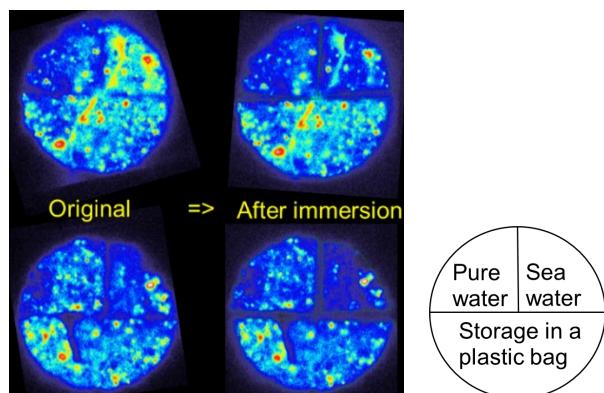
IP による浸漬前後の浸漬面のオートラジオグラフィを Fig.7 に示す。暖色が高濃度であり、寒色が低濃度である。1 本のコアをまず半分に切断し、さらに浸漬試験用に半分にしたが、Fig.7 では、浸漬試験前に 3 個の切断された試験体を束ねて同時に IP 計測し、さらに浸漬試験後に改めて束ねて同時に IP 計測した。Fig.7 の下半分が浸漬をせずにプラスティック袋内に保管したものであり、上の左 1/4 が純水浸漬、上の右 1/4 が人工海水浸漬である。

Fig.7 IP images of two cores from contaminated concrete before immersion (left) and after immersion in pure water or artificial sea water (right).

Fig.7 左の浸漬前の IP 像では、Cs-137 が濃縮した点が認められる。定量分析によると 1 MBq/kg オーダーである。環境中にはきわめて高濃度に放射性 Cs を含んだ Cs-bearing particle と呼ばれる微粒子が存在することが報告されている[15]。本研究の調査場所においても、一か所のみ他の場所の数倍の線量率を示した場所があり[5]、そのような部位ではこの微粒子がコンクリート表面の穴に付着した可能性が考えられる。しかし、Fig.7 で観察される濃縮点はコンクリートコアに含まれる砂の粒子と一致していることから、ある種の骨材による Cs 吸着の可能性を考えることができる。その他のセメントペーストマトリックスと考えられる部分は 100 kBq/kg オーダーであり一桁小さかった。

浸漬条件が異なる試験体の表面を、浸漬前後において同時にIP測定した像がFig.7であるが、試験体の下半分のプラスティック袋内の保管された部分を同一のコントラストとなるように調整した。乾燥条件での保管では浸透したCs-137が移動しないことは実験的に確認されている[16]。

Fig.7の下半分は、浸漬4か月前後においてほぼ同一のコントラストであるが、上半分を見ると、左上の純水浸漬では浸漬前後で大きな変化は認められないが、右上的人工海水浸漬では明瞭に強度の低下が認められた。低下は、骨材と推定される濃縮部分よりも、セメントペーストと考えられるマトリックス部分で顕著であった。

より詳細な議論には、骨材と炭酸化セメントペーストの Na と K に対するイオン選択性の評価が別途必要であるが、Fig.7 の結果を見ると、炭酸化セメントペーストは海水の Na により Cs がより溶出されやすく、骨材に吸着された Cs はより溶出されにくくと推定される。今後、それぞれの相単独での詳細な実験が望まれる。

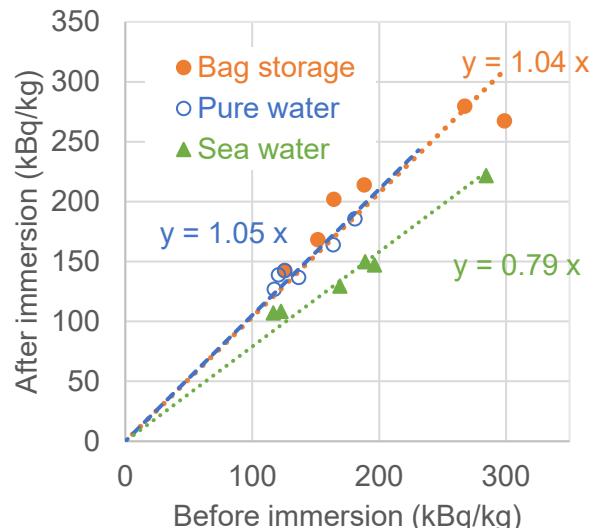
IP像から、6試験体の異なる浸漬条件、それぞれの部位の信号強度の平均値からCs-137濃度を求め、浸漬前後の放射能濃度の関係をFig.8に示す。Fig.8ではそれぞれの条件でのデータを原点を通る直線で回帰した直線も示す。プラスティック袋内保管と、純水浸漬では浸漬前後でほとんどCs-137濃度は変化しなかった。人工海水浸漬した場合はCs-137濃度は21%低下した。

Fig.8 Correlation of Cs-137 concentration between before and after immersion test in different conditions.
