# 幌延における地層処分研究開発

国立研究開発法人日本原子力研究開発機構  
バックエンド研究開発部門

幌延深地層研究センター 深地層研究部  
藤田朝雄

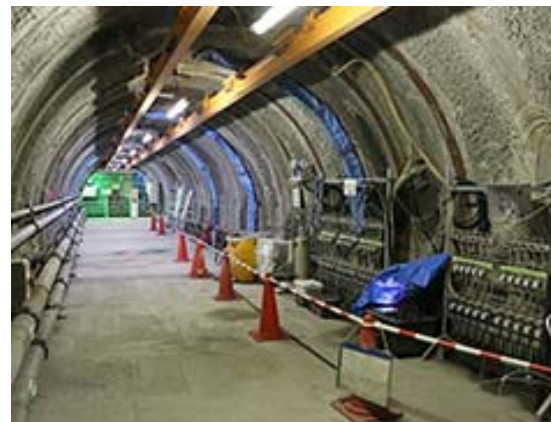
深度350m西連絡坑道  
(平成27年7月2日撮影)

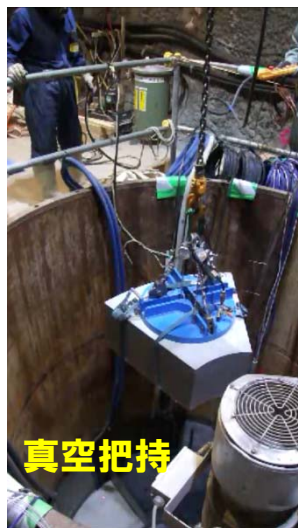
緩衝材の設置

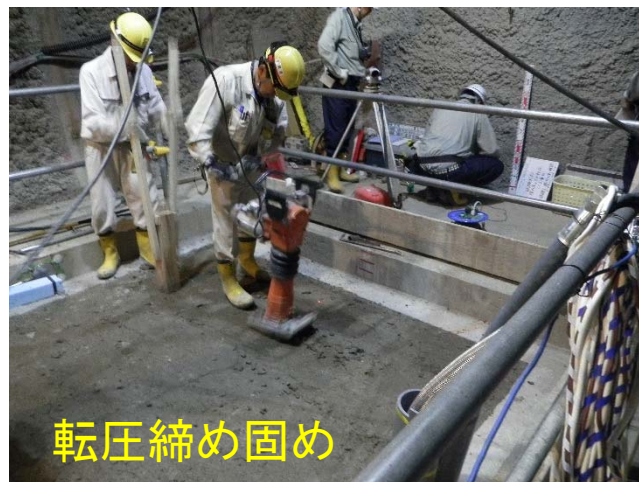
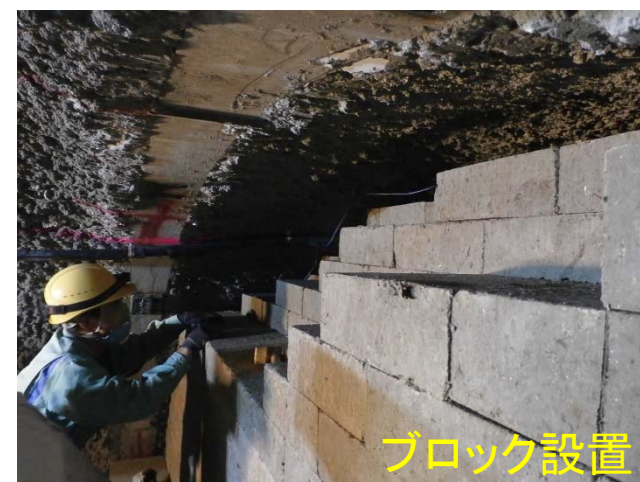
坑道の埋め戻し

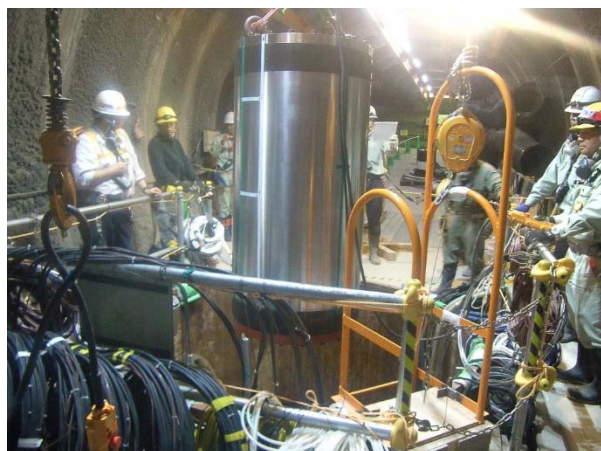
模擬オーバーパックの設置

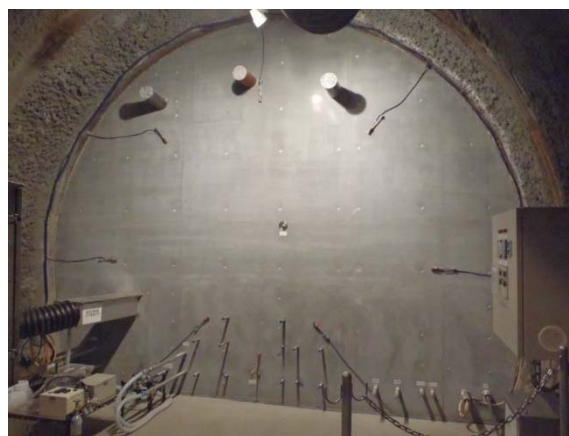
コンクリートプラグ・加熱試験

平成27年1月15日から  
注水，加熱，測定を開始  
測定を継続中

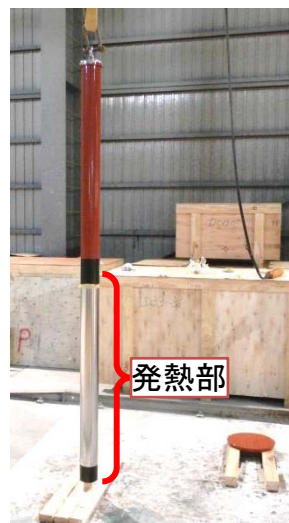
# 試験坑道3(オーバーパック腐食試験)

模擬オーバーパック

コンクリート支保

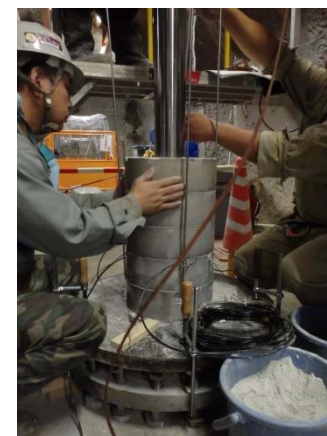
緩衝材・計測器設置状況

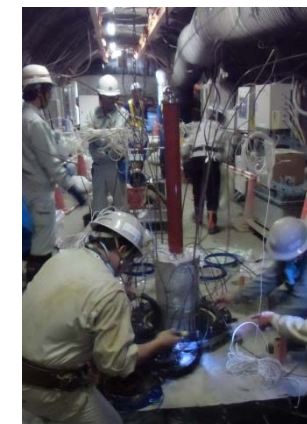
コンクリート支保内への設置状況

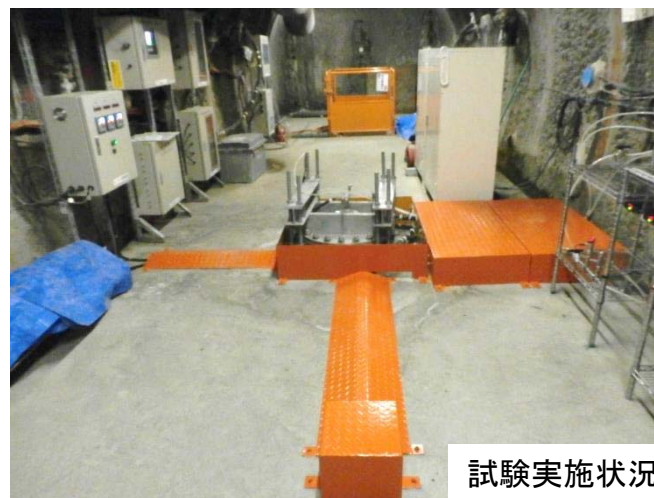
試験実施状況

平成26年11月12日から  
注水，加熱，測定を開始  
測定を継続中

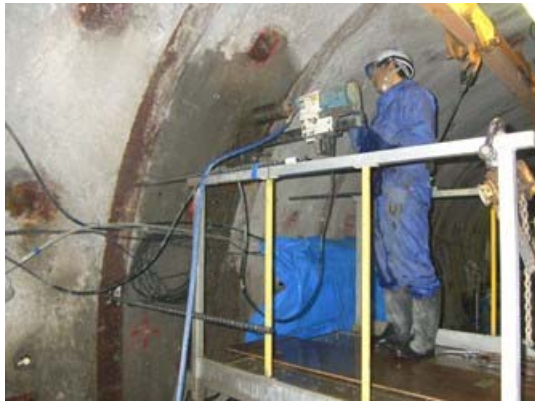
ボーリング掘削

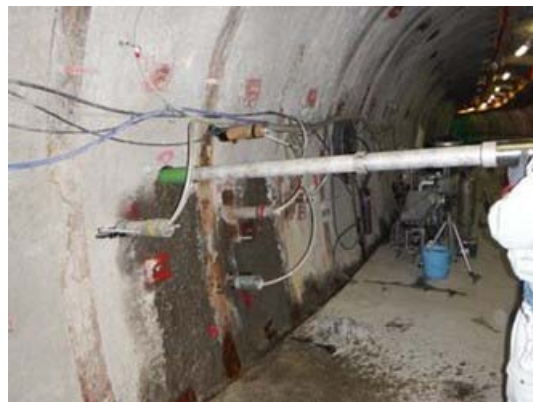
トレーサー試験装置の設置

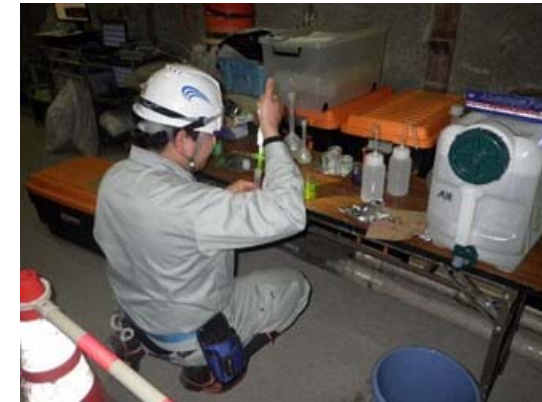
蛍光染料の調整

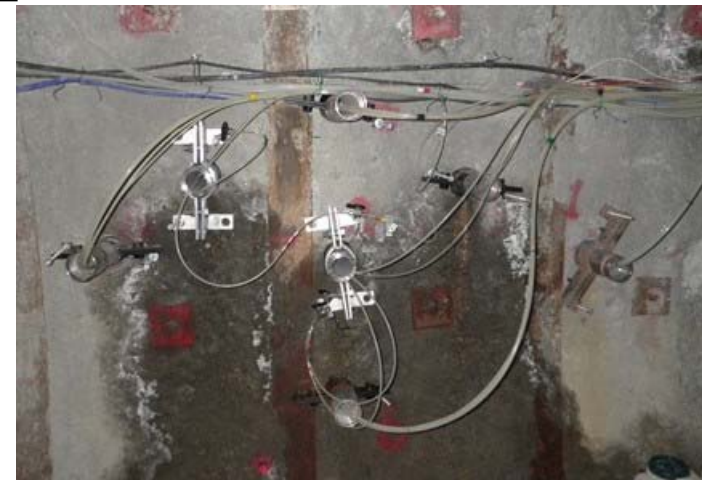
試験孔の配置状況

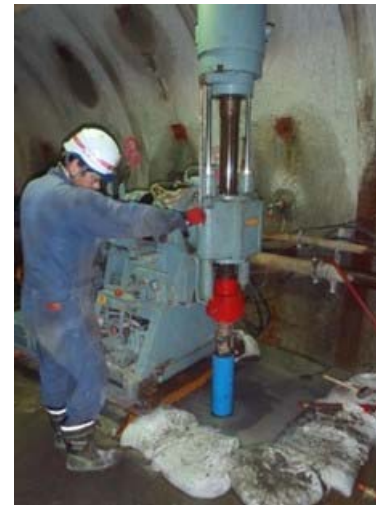
## ボーリング削孔

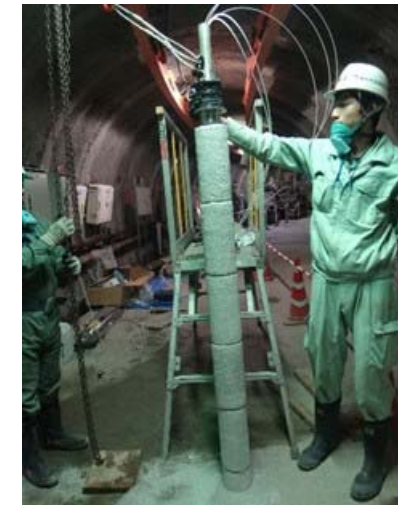
## 緩衝材設置状況

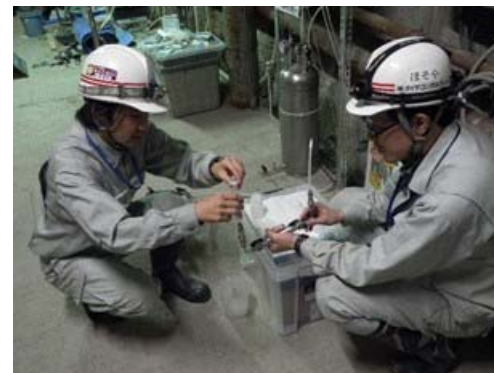
## サンプリング状況

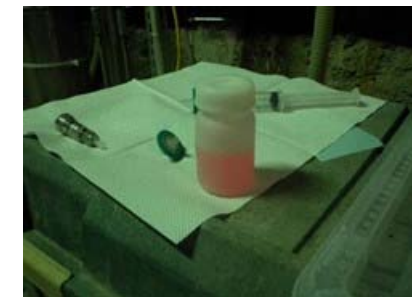
## サンプリング試料

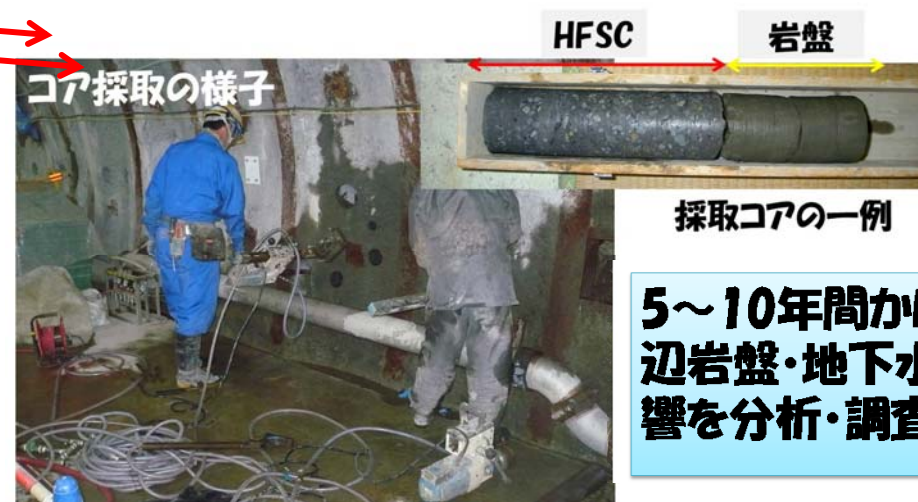
5～10年間かけて周辺岩盤・地下水への影響を分析・調査
