# もんじゅの廃止措置の現況

令和2年8月26日

国立研究開発法人日本原子力研究開発機構  
敦賀廃止措置実証本部 廃止措置推進室

### 3. 2018年度の燃料体処理時の不具合（1/7）

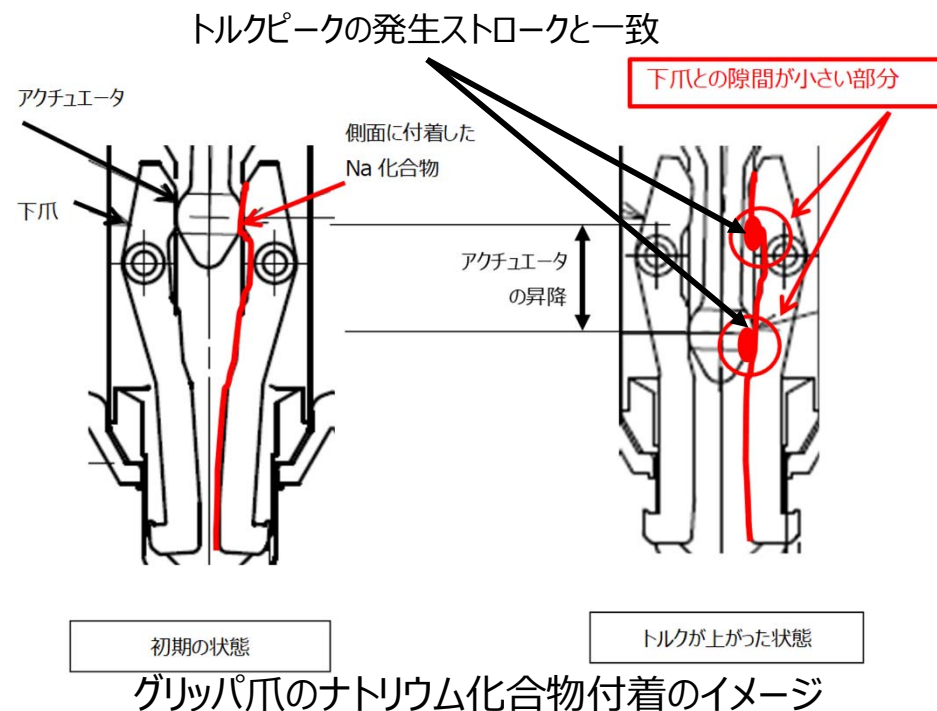
### 1体ごとのトルク変動（グリッパ洗浄前）

| トルク上昇事象 | トルク上昇の要因分析（推定） |
| <ul style="list-style-type: none"> <li>燃料体処理を繰り返す毎に特定のストロークでトルクが徐々に上昇</li> <li>トルク上昇したストロークの位置はグリッパ爪とアクチュエータの隙間が小さい部分と一致</li> </ul> | <ul style="list-style-type: none"> <li>炉外燃料貯蔵槽(EVST)でNaが付着し、露点の高い燃料洗浄槽でNaが化合物化</li> <li>潮解したNa化合物の表面にEVST浸漬でさらにNaが付着</li> <li>グリッパの爪側面に付着したNa化合物がアクチュエータの昇降に伴い爪の隙間の小さい部分に堆積、または脱落して噛みこみ、トルク上昇（回数を繰り返す毎に上昇）</li> </ul> |

- 同じ位置（ストローク）にトルクピークあり

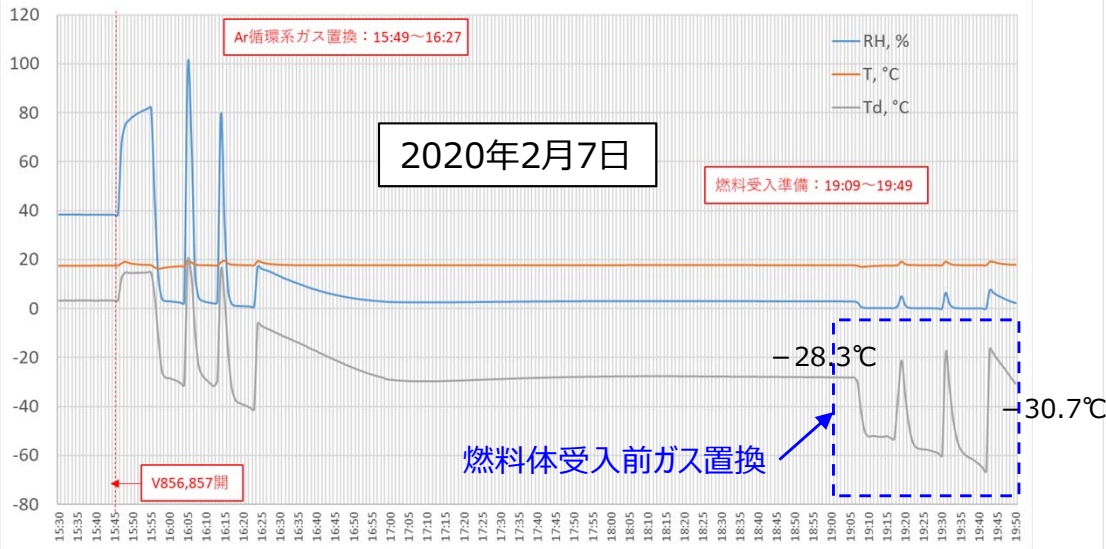
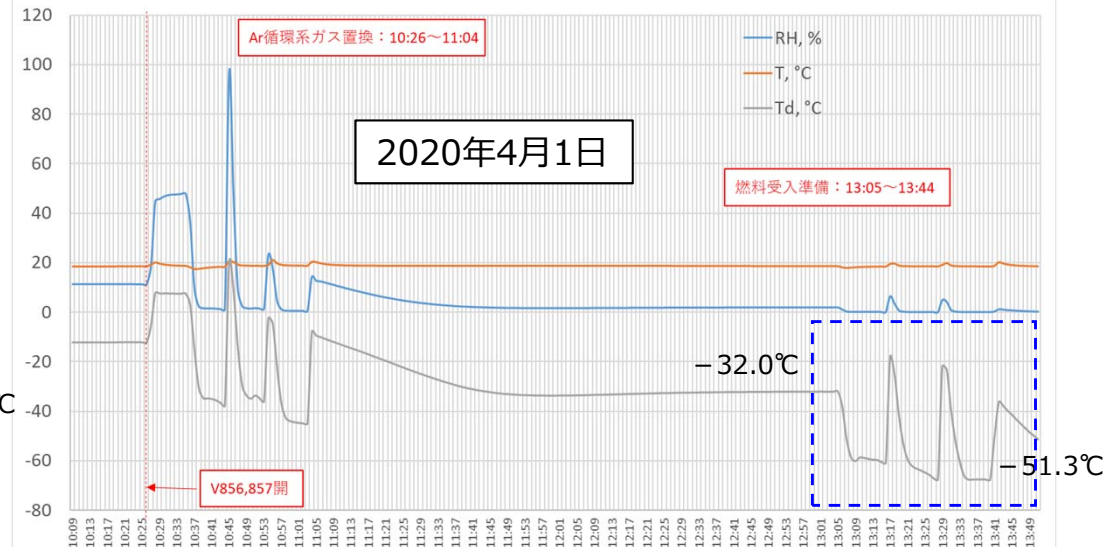
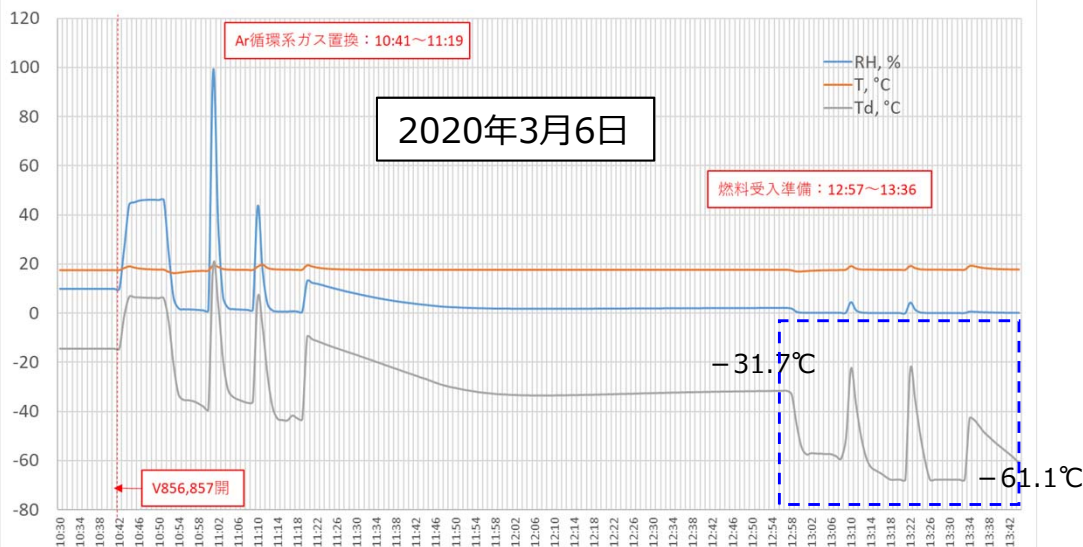
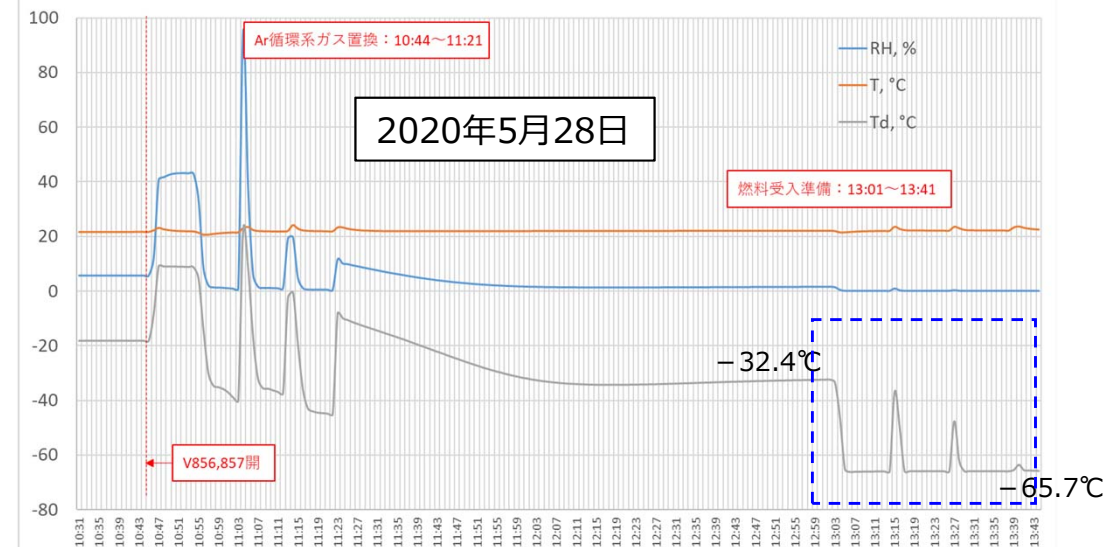
- 洗浄槽除湿対策の確認**：燃料体受入前（ガス置換後）の燃料洗浄槽の露点は2月当初は $-30^{\circ}\text{C}$ 程度であったが、3月以降は $-50^{\circ}\text{C}$ 以下と非常に低い露点温度で安定した。また、燃料体受入前（ガス置換後）の露点温度はいずれも目安となる $-30^{\circ}\text{C}$ 以下であった。

燃料洗浄槽 燃料処理作業2体/1day 1体目(5体目)-2体目(6体目)間  
仮設露点計(下部) 2020年2月7日

燃料洗浄槽 燃料処理作業5体/2days 3体目(96体目)-4体目(97体目)間  
仮設露点計(下部) 2020年4月1日

燃料洗浄槽 燃料処理作業5体/2days 3体目(51体目)-4体目(52体目)間  
仮設露点計(下部) 2020年3月6日

燃料洗浄槽 燃料処理作業5体/2days 3体目(163体目)-4体目(164体目)間  
仮設露点計(下部) 2020年5月28日

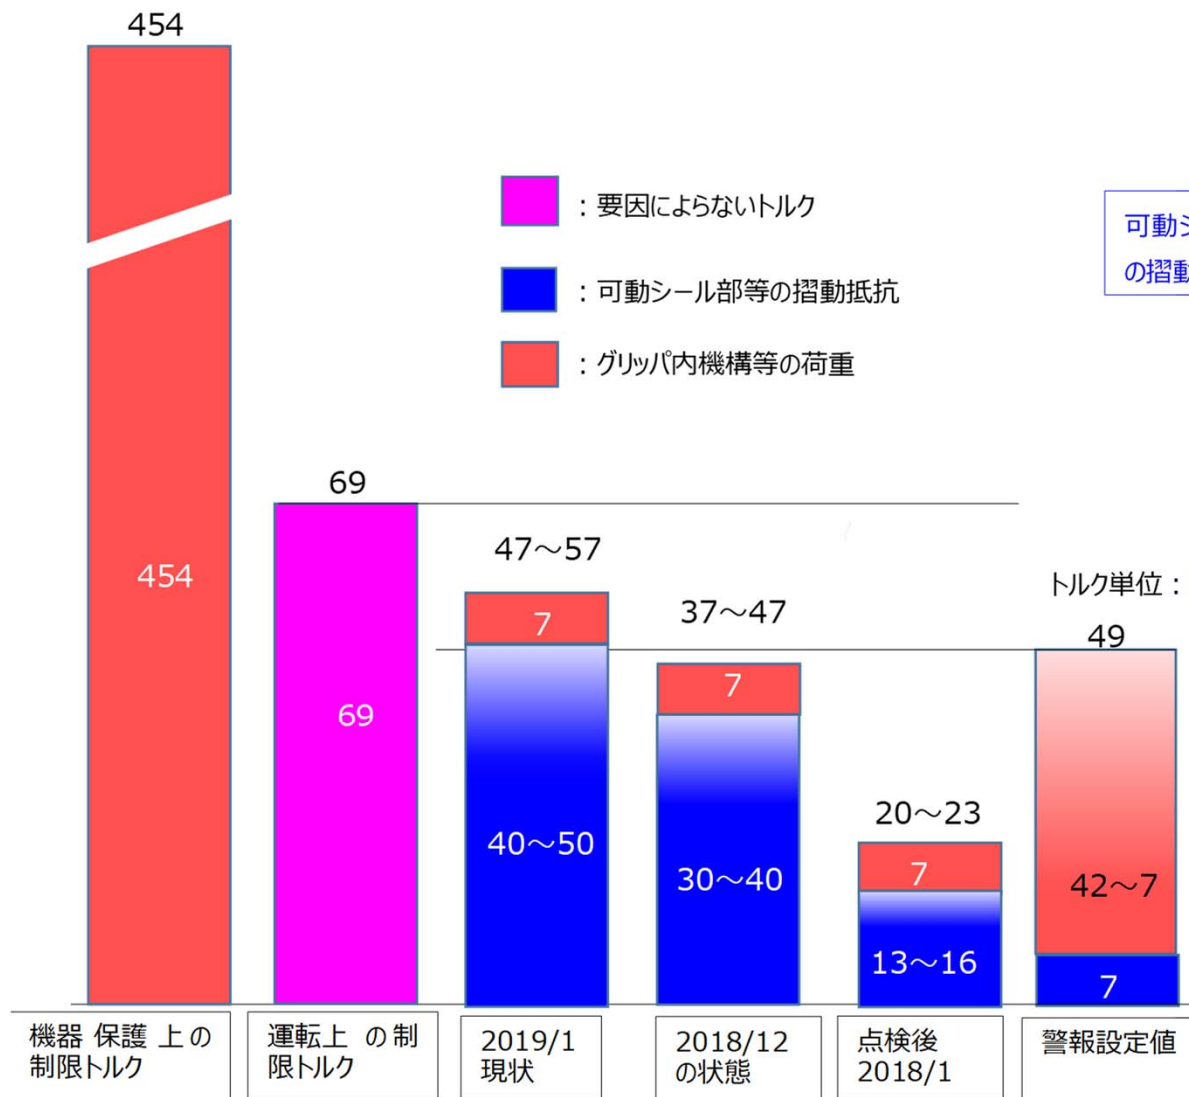
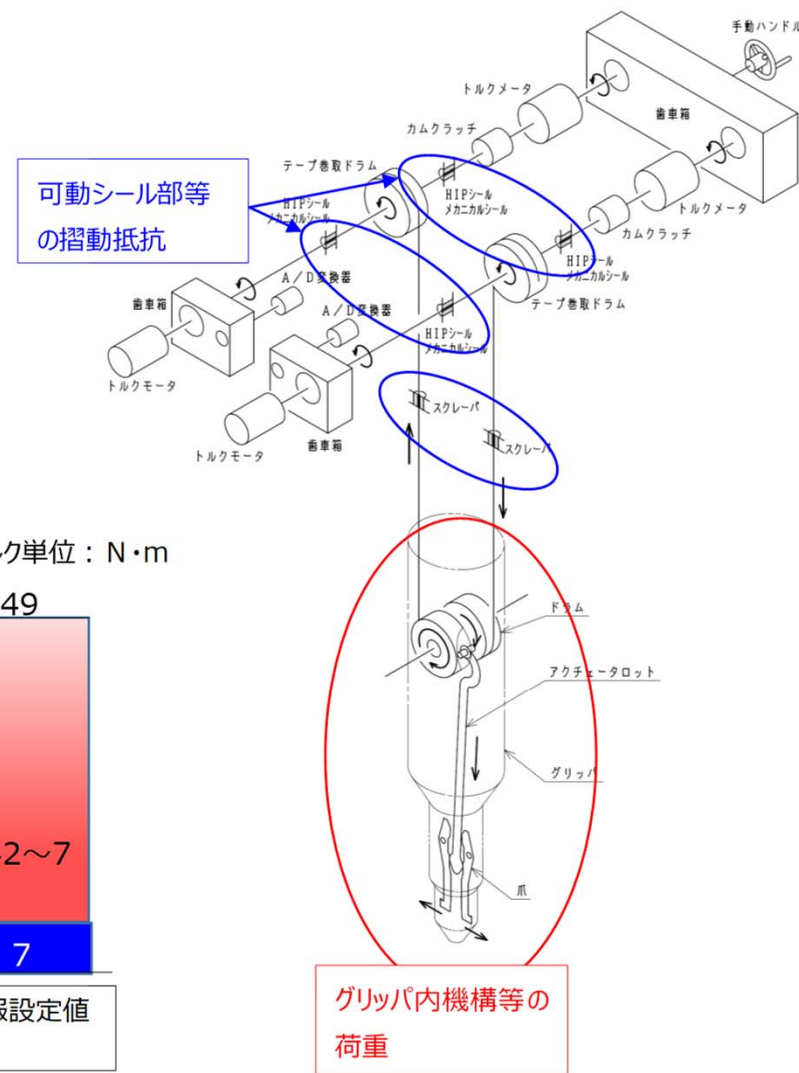
- ・警報設定値はグリップ内機構のトルク異常を早期に検知するため49 N・mに設定されているが、可動シール部等の摺動抵抗の増加により本来監視すべきグリップ内機構のトルク上昇を直接は確認できない状態
  - ・「運転上の制限トルク」は69 N・mであり、それを超えた場合爪開閉時にグリップが浮上っていないことをストロークで確認必要
  - ・「機器保護上の制限トルク」は454 N・mであり、それ以下であれば爪開閉動作機構の強度の最弱部の健全性は維持される
- ⇒ 2018年度の燃料体の処理終了後に警報設定値を49 N・mから69 N・mに変更

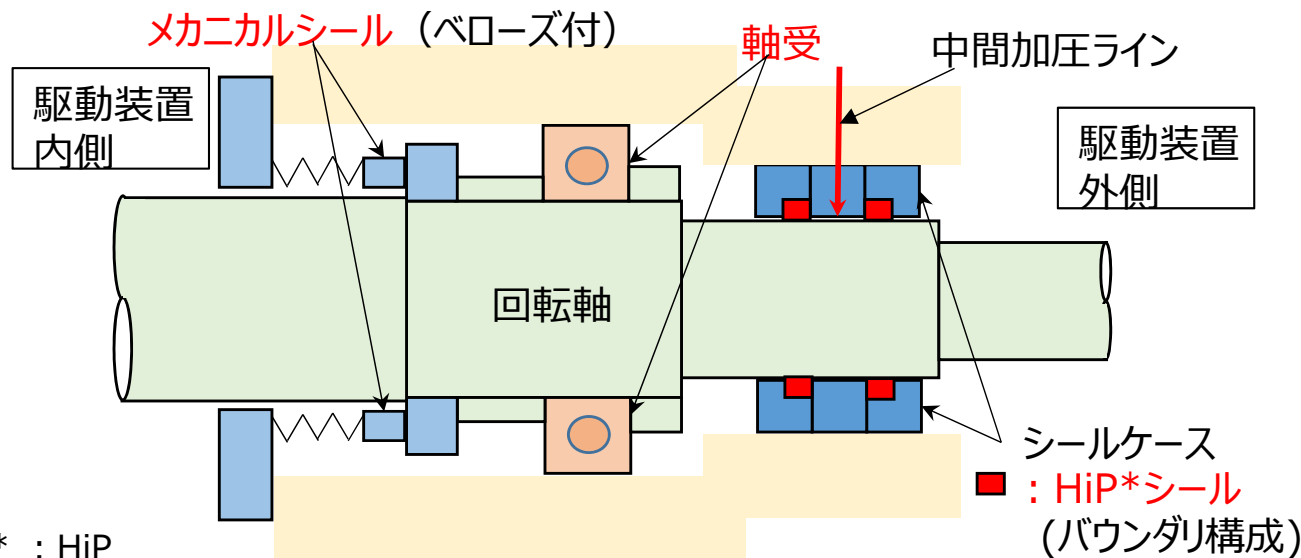
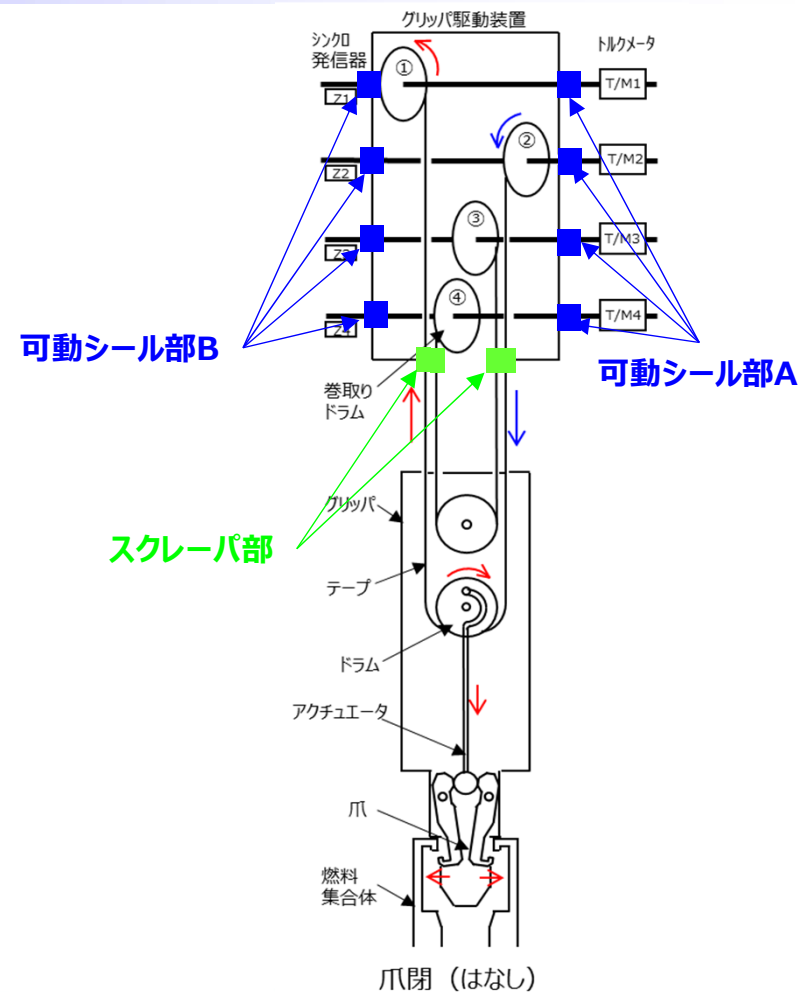
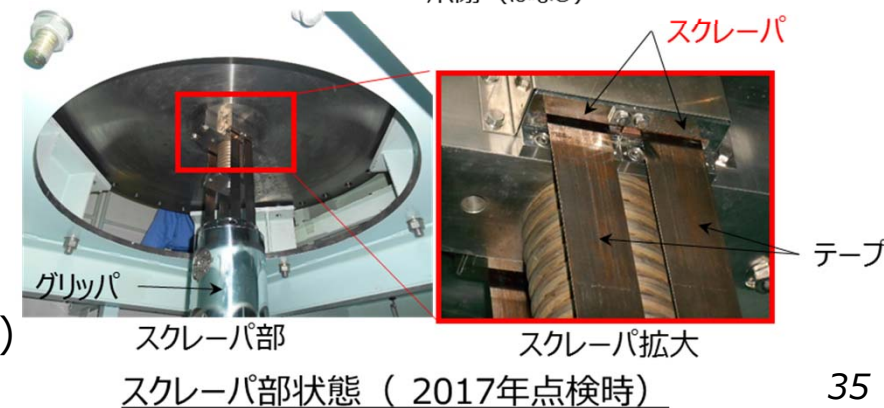
可動シール部概略構造 赤字：摺動抵抗部品

| トルク上昇の要因<br>(推定) | 対策と効果 |
|---|---|
| <ul style="list-style-type: none"> <li>摺動抵抗トルク<br/>(可動シール部またはスクレーパ部)が増大して、爪開閉トルクが上昇</li> </ul> | <ul style="list-style-type: none"> <li>可動シール部とスクレーパ部について、手入れと摺動抵抗部品の交換を行い、分解点検後に復旧する<br/>⇒ 摺動部品交換後の作動試験によりトルク値が正常に復旧したことを確認</li> <li>可動シール等のトルク上昇原因調査 (分解調査)<br/>可動シール部のメカニカルシールのトルク上昇が支配的<br/>⇒ 温度が低くなるとトルク上昇する傾向。新品交換でトルク低下し、予想作動回数ではトルク上昇しない見通し</li> <li>連続作動試験でのトルク変動調査<br/>⇒ 20℃での連続作動ではトルク上昇しない。一方、それ以下の温度で温度低下時にトルクが急上昇する事例があり、メカニカルシール周りを加温することでトルク低減</li> </ul> |

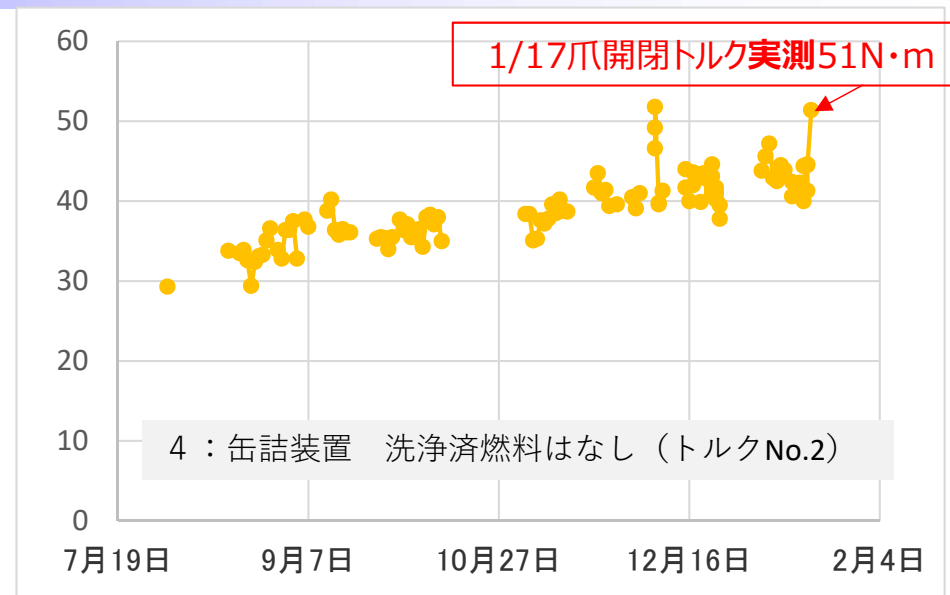
#### グリッパ爪開閉駆動トルクの変動

#### 1/17トルク評価値と実測値の比較

| 項目 | トルク |
|---|---|
| 合計評価トルク(=a+b) | 51N・m |
| 爪開閉トルク実測値 | 51N・m |

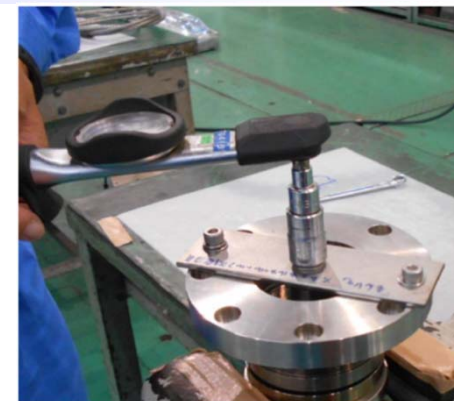
治具を用いたトルクレンチによる簡易トルク測定状況

- ・可動シール部B側：摩擦係数0.46と正常範囲内
- ・可動シール部A側：摩擦係数0.91と正常範囲の約2倍となっている
- ・運転中は全くトルク上昇が見られなかったが、常温単体では本体Bのメカニカルシールと同様にトルク上昇

・本体Aは、運転中、ナトリウム固着防止のために180℃に予熱されていたことによって、トルクが上昇しなかった可能性を確認、温度依存性を調査 (⇒次頁)

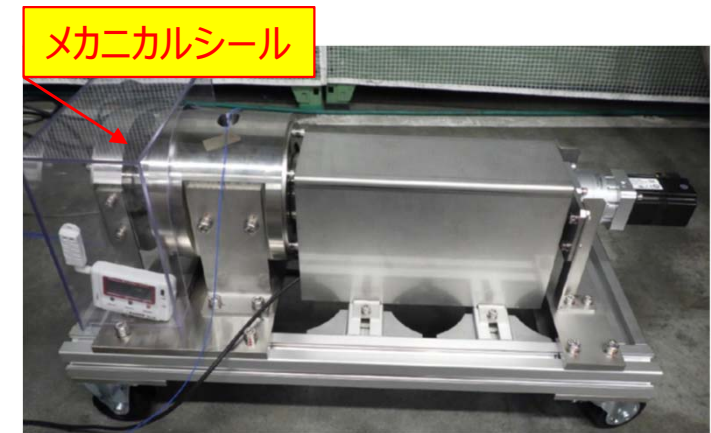
連続作動試験装置

製造メーカーでは温度依存性について知見がないとの回答であったことから、トルクの温度依存性を測定し、燃料出入機での低速(5rpm)、間欠動作の使用条件において25℃以下におけるトルク上昇傾向と低温側でのばらつきの増加を確認。

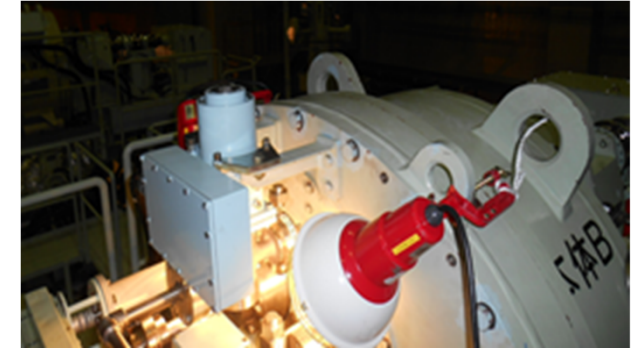
本体Bの照明による加温状況

- ◆2020年2月の燃料体の処理再開直後に周辺温度15℃程度で、トルクが高めであったことから、2/16にメカニカルシール付近を照明により20℃以上に加温したところ、トルクが安定。3月後半にさらにトルク上昇がみられたため、25℃以上に追加加温した。
- ◆その結果、16体目～174体目の158体の処理を行った間、爪開閉トルクが約30.8～約49.9 N mの範囲で推移し低下・安定した。
- ◆なお、5/15からの一時的なトルク上昇は中間点検での加温停止中の温度低下により、状態変化と摩耗粉の影響が考えられる。

| 2018年度燃料体の処理時の不具合 | | 不具合対策の概要 | 効果（2020年燃料体の処理状況） |
|---|---|---|---|
| 【対策B】燃料出入機本体Bグリッパトルク上昇対策<br>（可動シール等のトルク増大に伴うグリッパのつかみはなしトルク上昇） | | 1)摺動部品の新品交換<br>2)要素試験によるトルク特性の確認とそれに基づくシール部予熱対策 | ・加温によりトルク上昇のないことを確認<br>・警報の発報なし |

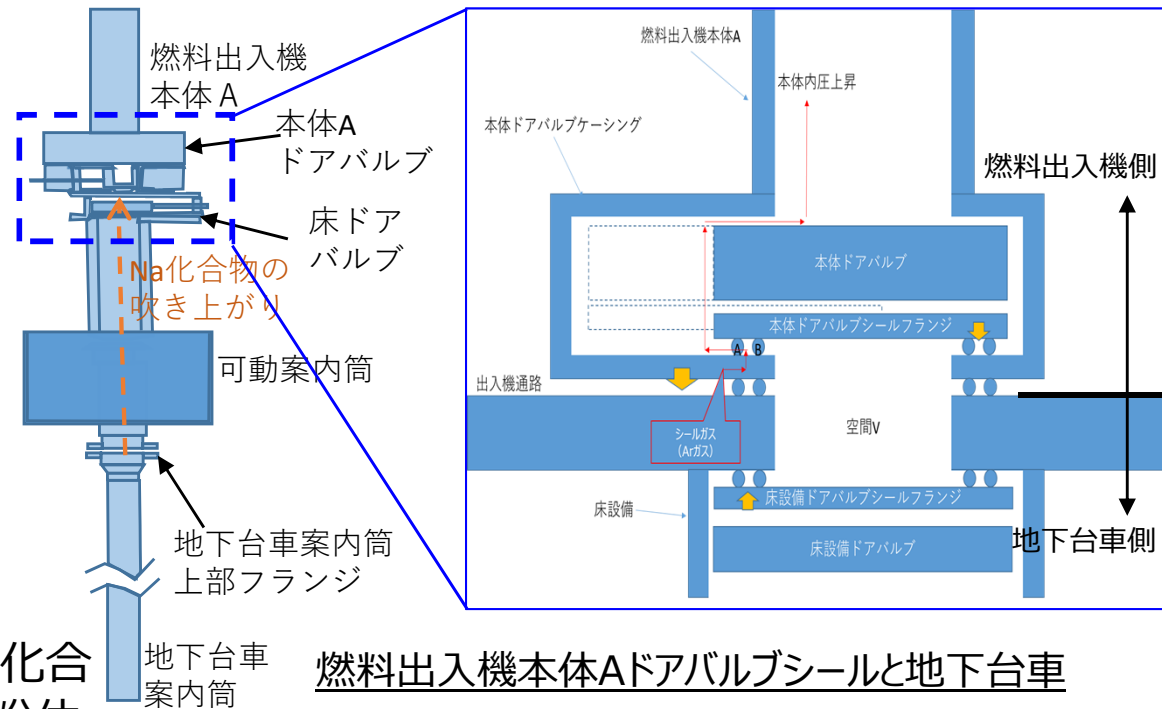
燃料出入機本体Aドアバルブシールと地下台車

- ◆ 燃料体の処理作業において、本体Aのドアバルブの中間加圧シールが漏れいして漏れいガスが本体A内部に漏れることにより「シール漏れ」警報が3件発報（①2月16日、②3月10日、③3月20日）
- ◆ ①～③はいずれも地下台車の接続後、炉外燃料貯蔵槽に移動中、接続時またはその後に発生。
- ◆ ①、②は本体Aグリッパの洗浄直後に発生、③は2日間、燃料体の処理作業を停止した直後に発生

- ◆ 地下台車の案内筒に本体Aグリッパから滴下したNa化合物が付着していることを過去点検で確認済。今回も粉体状のNa化合物が付着していることを確認（右写真）。
- ◆ 地下台車と本体Aの接続時に地下台車側の圧力が高く、本体A側にArガスの吹き上がりがあることを確認。
- ◆ 上記から、地下台車に存在する粉体状のNa化合物が圧力差で本体Aに吹き上がる際に、グリッパ洗浄等で残留した水分により潮解し、シールに付着したと推定。

- ◆ 地下台車の案内筒上部及び内部の清掃。
- ◆ グリッパ洗浄直後の模擬燃料体搬入を行わず、地下台車接続をしない

⇒ 上記対策以降はシール漏れ警報は発報しなかった。また、今後は模擬燃料体搬入なく地下台車を使用しない。 45

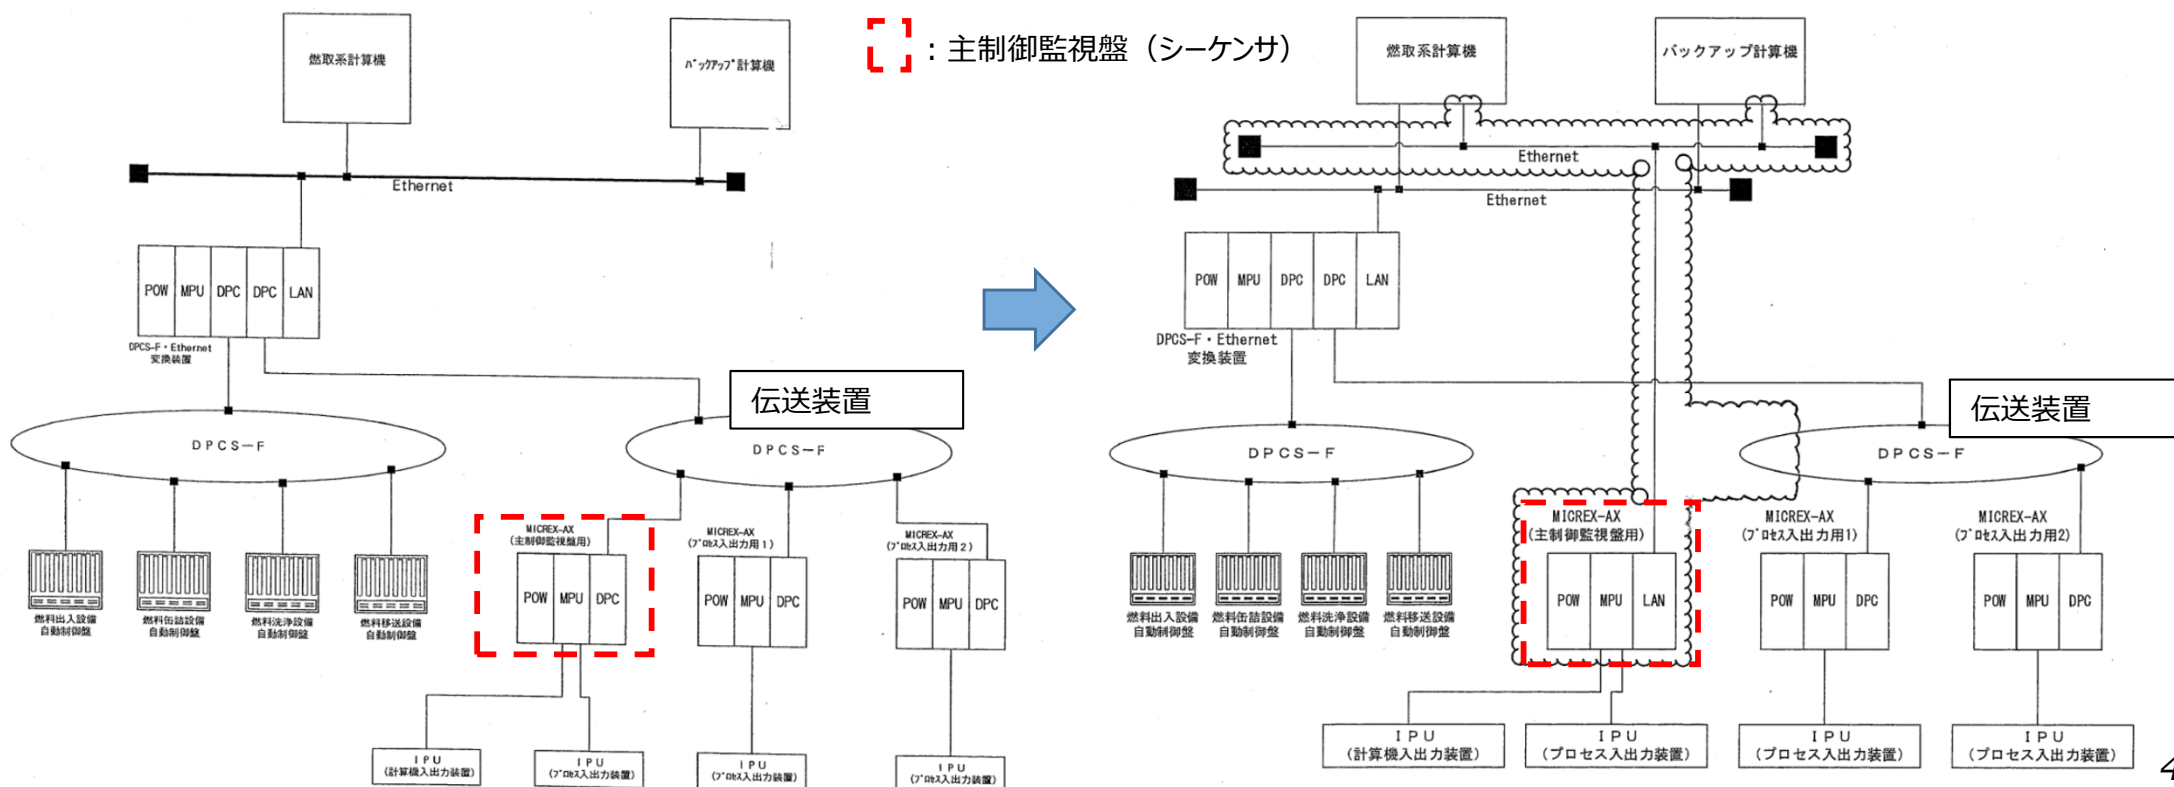
| 発生事象 | 対策状況 | 対策の効果 |
|---|---|---|
| 制御信号伝送異常等による自動化運転停止 | <ul style="list-style-type: none"> <li>伝送異常等が複数発生しており、要因分析から伝送装置に起因すると評価していることから、燃料処理設備の主制御監視盤の伝送システムの一部を設備更新した。</li> <li>(他の盤の更新については、主盤の更新による効果を確認した上で検討)</li> </ul> | 伝送異常等の信号異常が原因の自動化運転停止は下記のとおり約1/10となった<br>対策前:1.07件/体 (92件/86体)<br>対策後:0.11件/体 (19件/174体) |

・伝送装置の老朽化に伴う伝送エラーが要因分析から推定されている  
 ⇒燃料処理設備の主制御監視盤の伝送装置等をバイパスし、直接LAN接続することで伝送エラーを低減する

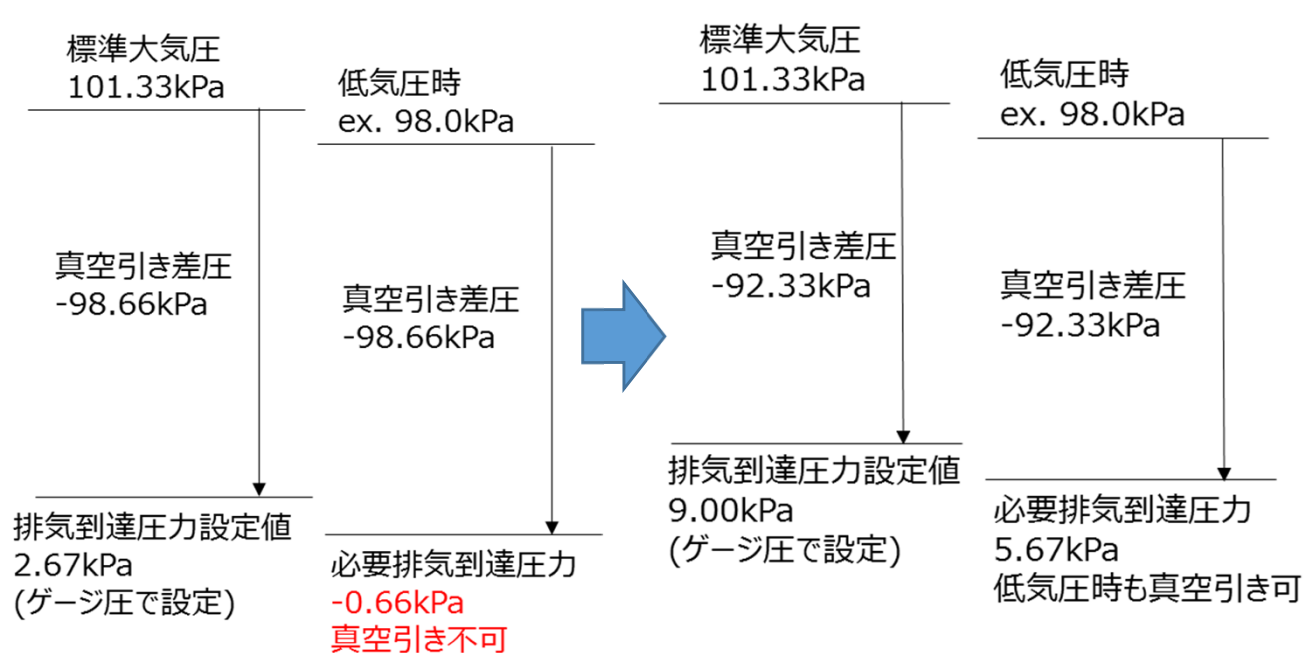
| 発生事象 | 対策状況 | 対策の効果 |
|---|---|---|
| ガス置換時間超過による自動化運転停止（地下台車等） | <ul style="list-style-type: none"> <li>ガス置換時の低気圧や差圧計のばらつき等に伴う真空引き時間超過→連動運転渋滞警報</li> <li>対策内容：ガス置換時の真空引きの設定圧力を上げて、警報発生を抑制し、排気回数を3回→5回に増加することで目安の不純物濃度以下とする</li> <li>燃料体取出し前にプログラム修正対応実施し、発生頻度は大幅低下（6件／86体⇒1件/100体）したが、燃料体取出し時の台風による気圧低下時に変動ばらつきに伴い1件のみ発生</li> </ul> | 燃料体の処理時においても低気圧の通過に伴う気圧の変動により4件発生したが発生頻度は大幅低減した（6件／86体⇒4件/174体） |

従来ガス置換条件  
(ガス置換3回実施)

改善ガス置換条件  
(ガス置換5回実施)

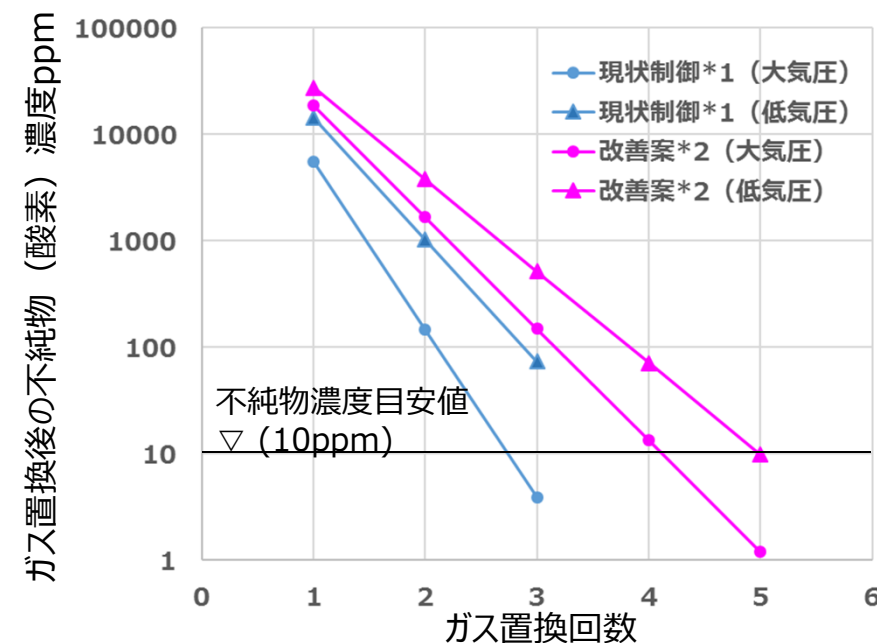
ガス置換回数と不純物濃度の関係

\*1：ガス置換3回、排気到達圧力設定値2.67kPa  
\*2：ガス置換5回、排気到達圧力設定値9.00kPa

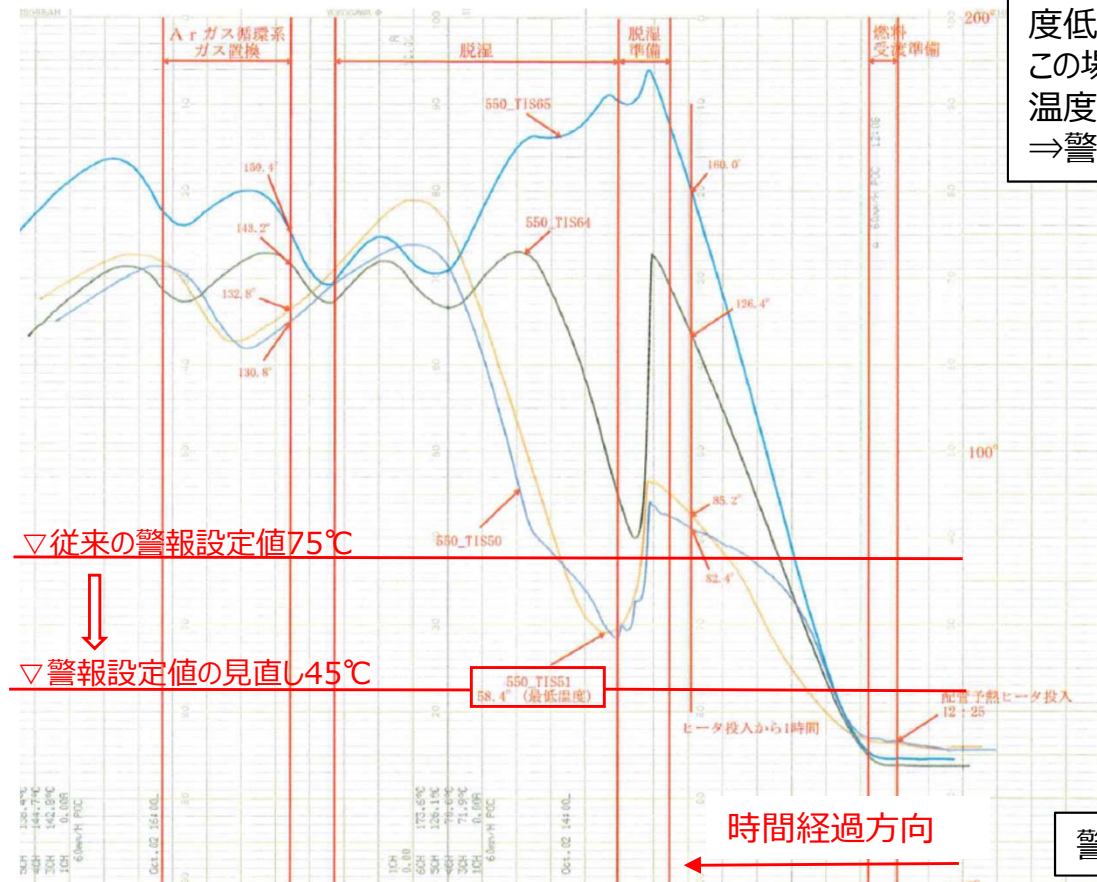
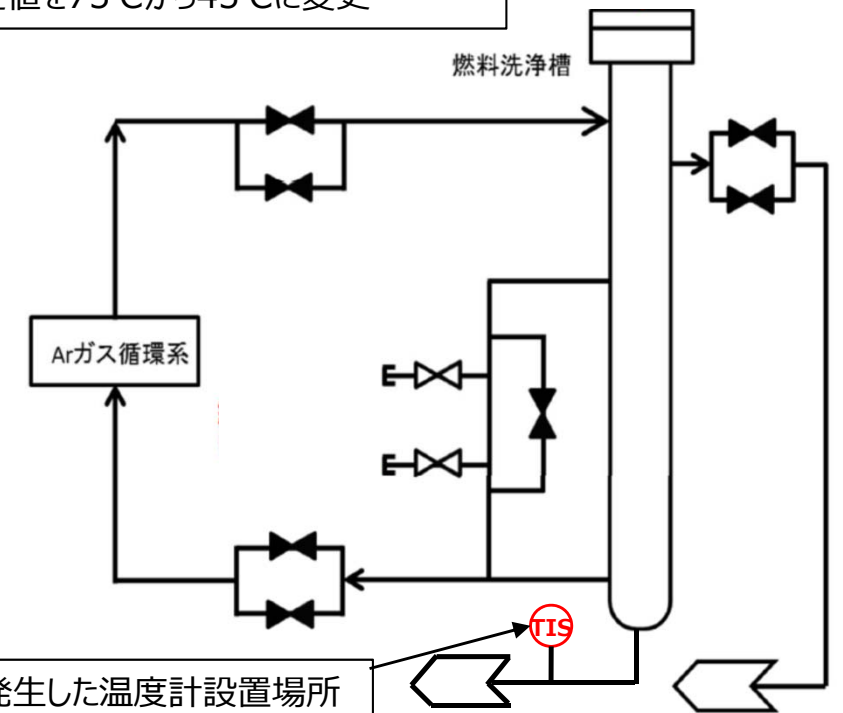
| 発生事象 | 対策状況 | 対策の効果 |
|---|---|---|
| 燃料洗浄槽配管予熱温度異常による自動化運転停止 | <ul style="list-style-type: none"> <li>予熱温度設定値と運転時の温度変動（一時的な温度低下等）の不整合</li> <li>予熱ヒータの警報設定値の最適化し、対策Aと合わせて改造実施</li> </ul> | 今回の燃料体の処理時には発生しなかった。 |

除湿運転前のガス置換時の真空引きの際にヒータ投入後の時間が長くなると排水出口配管内に残留した水分が蒸発した際の潜熱による温度低下の影響が大きくなり、75℃以下となった。この場合でも除湿中のヒータ各部温度は目標温度130℃を超えた  
⇒警報設定値を75℃から45℃に変更
