もんじゅ廃止措置の現況

戸澤克弘^{*1}

Current status of Monju decommissioning by Katsuhiro TOZAWA (tozawa.katsuhiro@jaea.go.jp)

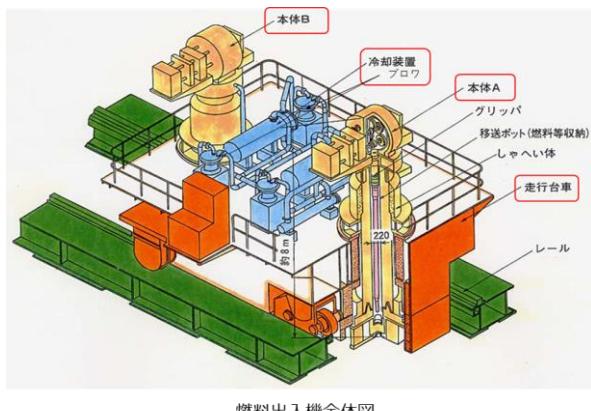
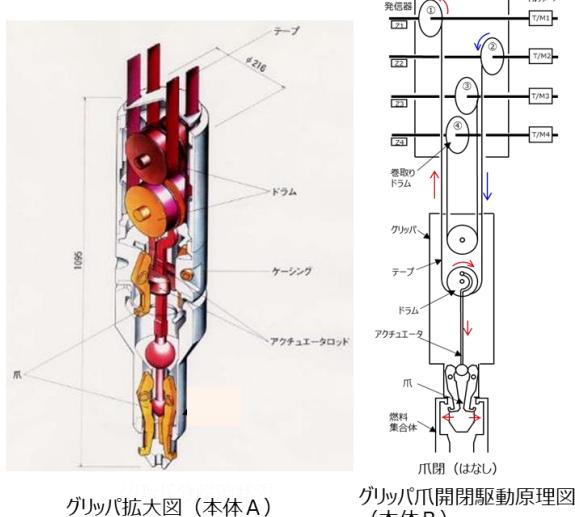
Fig.5 Concept of Ex-vessel fuel handling machine

の燃料体を取扱う。Fig.5 に示すように燃料体をつかみはなしするグリッパは4本のテープで吊り下げられており、昇降時には4本ともに同じ方向に動かし、爪開閉時には2本のみを送り出し・巻き上げて逆方向に動かすことで爪を動作させる。後述するように本設備の本体A及び本体Bのグリッパ爪開閉トルクの上昇が2018年度の燃料体の処理における最大の課題となった。

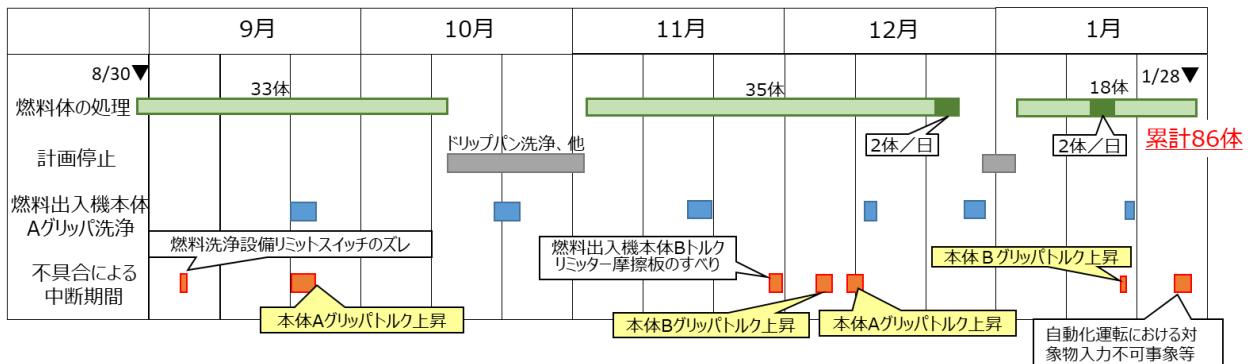
Table 6 Summary of problems experienced in fuel handling in FY2018

要因分類	主な対策を要する警報等	対策分類*1
機械異常	<ul style="list-style-type: none"> ・燃料出入機本体Aグリッパのつかみはなし異常(Na等付着) :8件 ・燃料出入機本体Aグリッパのクラッチ動作遅延 :1件 ・燃料出入機本体 B グリッパのつかみはなし異常(トルク上昇) :3件 ・燃料出入機本体 Bトルクリミット摩擦板の滑り :2件 ・真空ポンプシール異常 :2件 ・燃料出入機本体Aドアパルプのナトリウム付着 :2件 ・グリッパ交換装置現場盤動作不可 :1件 	<ul style="list-style-type: none"> 設備対応 設備対応 設備対応 設備対応 設備対応 設備対応 設備対応
系統異常	<ul style="list-style-type: none"> ・EVSTプローダウン流量異常 :1件 ・プレコートフィルタ通水不可 :1件 	<ul style="list-style-type: none"> 対策完了(運用対応) 対策完了(運用対応)
信号異常	<ul style="list-style-type: none"> ・燃料洗浄設備のリミットスイッチのズレ :1件 ・ガス置換排気時間超過による運動運転渋滞 :6件 ・燃料洗浄槽配管予熱温度異常 :2件 ・自動化運転における対象物入力不可 :1件 ・自動化運転リセット後のCRT表示不具合 :1件 ・燃料処理設備制御盤間の伝送異常等の起動条件不成立 :3件 ・燃料移送機の運動運転渋滞 :1件 ・警報発生時に自動化除外せず :1件 ・クラッチ動作遅延ソフトの誤修正 :1件 	<ul style="list-style-type: none"> 設備対応 運用対応 設備対応 設備対応 設備対応 設備対応 設備対応 設備対応 設備対応
環境異常	<ul style="list-style-type: none"> ・燃料缶詰装置監視用ITV保護ガラスの結露 :2件 	今後不使用
その他	<ul style="list-style-type: none"> ・監視用ITVモニタ画像での確認困難による缶詰缶回転操作 :1件 ・貯蔵ラックターゲットプレート上の影 :1件 ・燃料洗浄設備の脱塩水洗浄時の電気伝導度低下未了 :1件 	<ul style="list-style-type: none"> 今後不使用 設備対応 運用対応

から始まり、燃料体の処理開始後、自動化運転プログラムのバグや最適化不足に伴う自動化運転停止を初め、トルクリミッターの異常等の機器故障に伴う不具合、燃料出入機本体Aグリッパへのナトリウム付着及び燃料出入機本体Bグリッパのトルク上昇の発生に伴う複数回の処理作業工程の遅延などが発生した。最終的に合計86件（のべ232件）の不具合等（警報発報に伴う自動化運転の停止及び警報発報なしでの自動化運転除外）が発生（2.7件/体）し、それに伴う操作員の作業負荷の増大と復旧及び対策のための工程遅延が発生し、2018年度の当初の燃料体の処理計画100体（2018/7-2018/12）に対し、86体の処理（2018/8-2019/1）で終了した。2018年度の燃料体の処理作業で発生した不具合のリストをTable 6に、発生した不具合の整理結果と対策方針をTable 7に示す。同表から、複数回発生し、かつ工程遅れに至り重点対策が必要な不具合として、以下の2つの事象を摘出した。
