福島原発事故収束に向けたバックエンド領域の論点（II）

廃止措置事例からの論点（日本原電 荏込敏）

廃止措置事例からの論点

東海発電所廃止措置の主要経緯

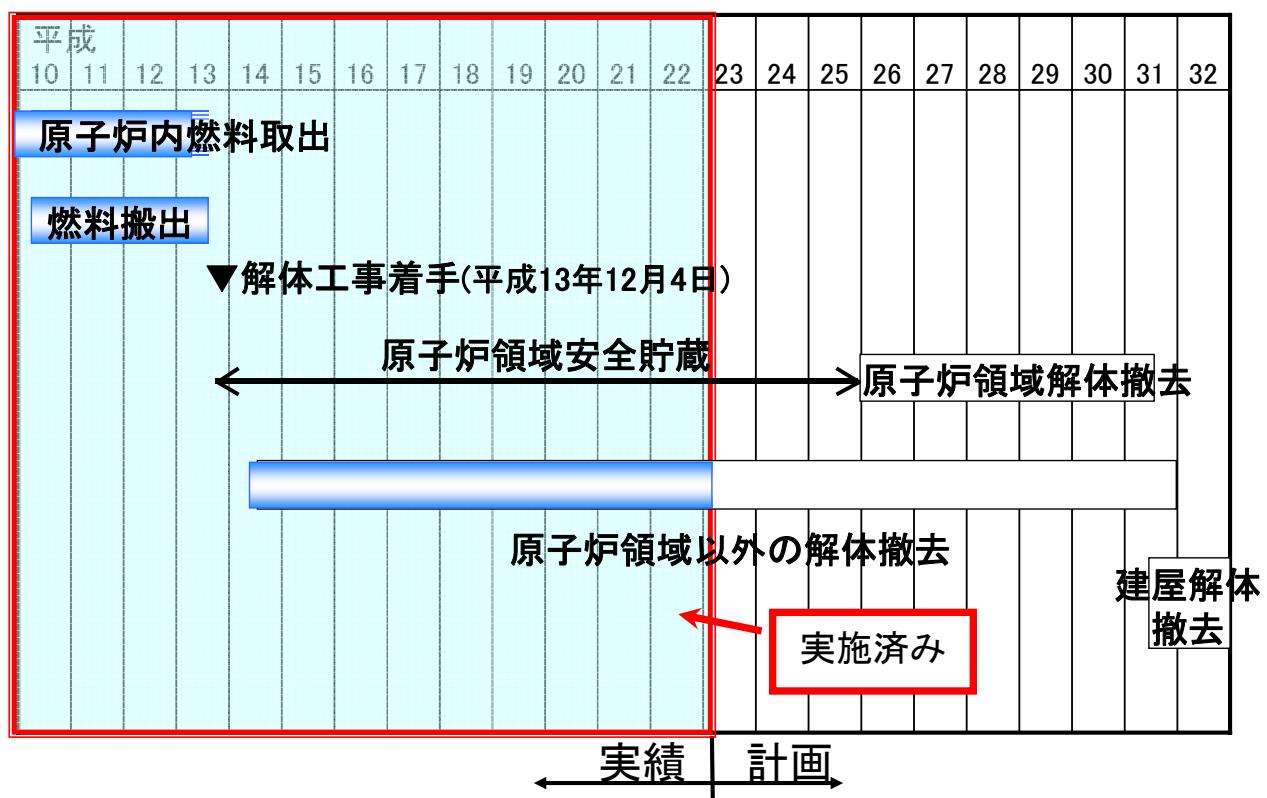
東海発電所廃止措置 全体工事工程表

出典:「東海発電所廃止措置認可申請書(平成18年6月30日認可、平成22年7月30日変更届)」

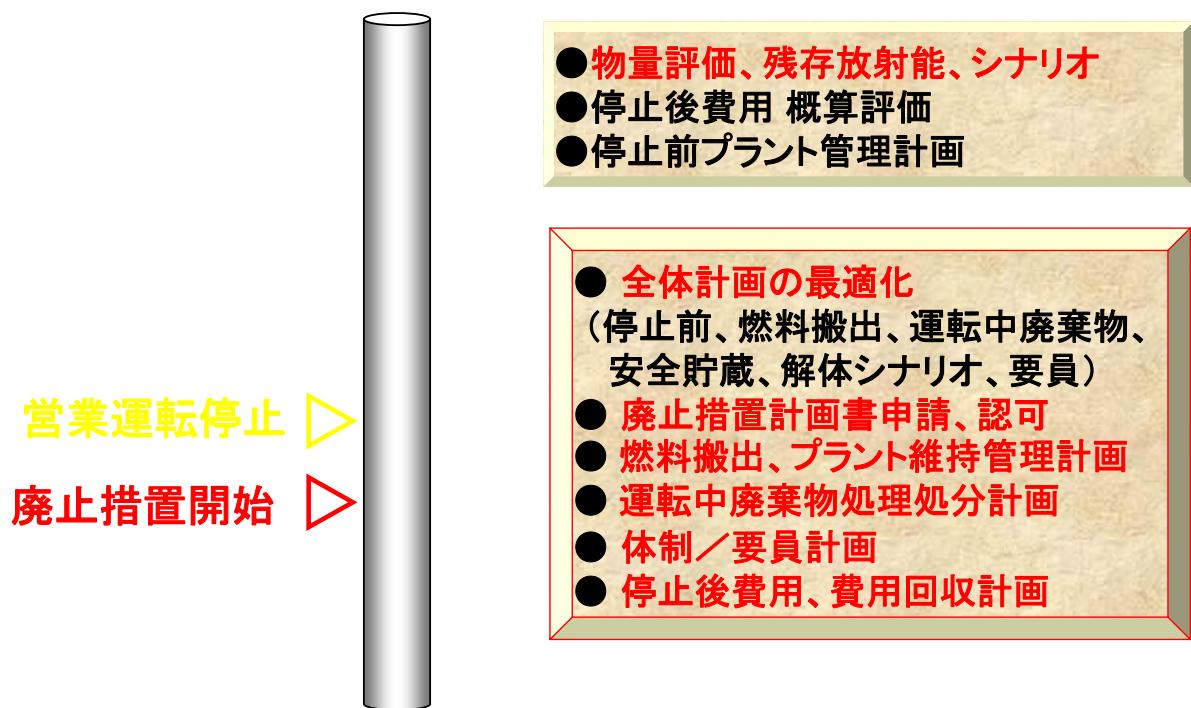
廃止措置開始までの計画スケジュール

1. 法的適合性: 適用法律、規則、基準、規格適合性
2. 施設の特性評価: 設計、運転履歴、残存放射能評価
3. 工事工法と安全評価: 合理的な解体工法、安全評価
4. 施設の撤去状態評価: 施設の解体撤去状態評価
5. 放射性廃棄物管理: 放射性廃棄物の貯蔵、処理処分
6. 資金、組織、要員の確保
7. 過去の廃止措置教訓、経験の反映
8. 社会的受容性、地域社会の理解
9. 施設撤去後の利用計画

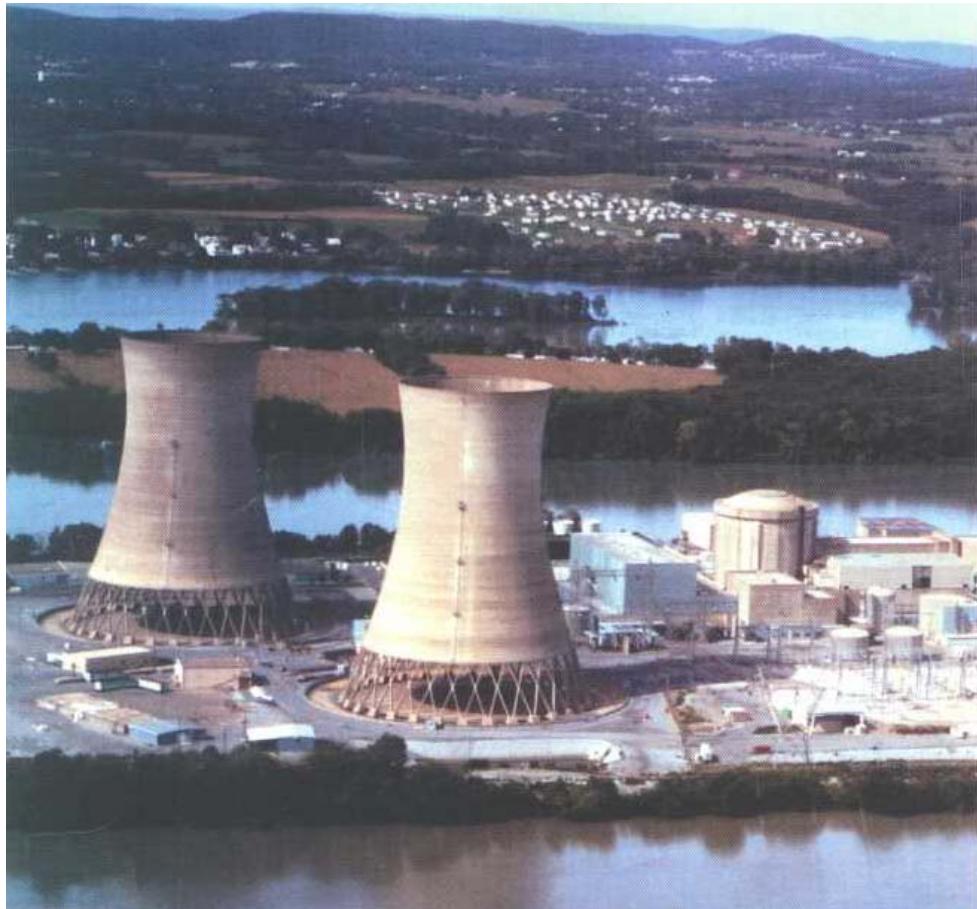
TMI-2

- 1979年3月28日 事故発生
- 1980年7月 建屋への立ち入り
- 1982年7月 圧力容器内観察
- 1984年7月 原子炉上蓋開放
- 1985年10月 燃料取り出し開始
- 1989年 燃料取り出し完了
- 1990年 燃料移送完了

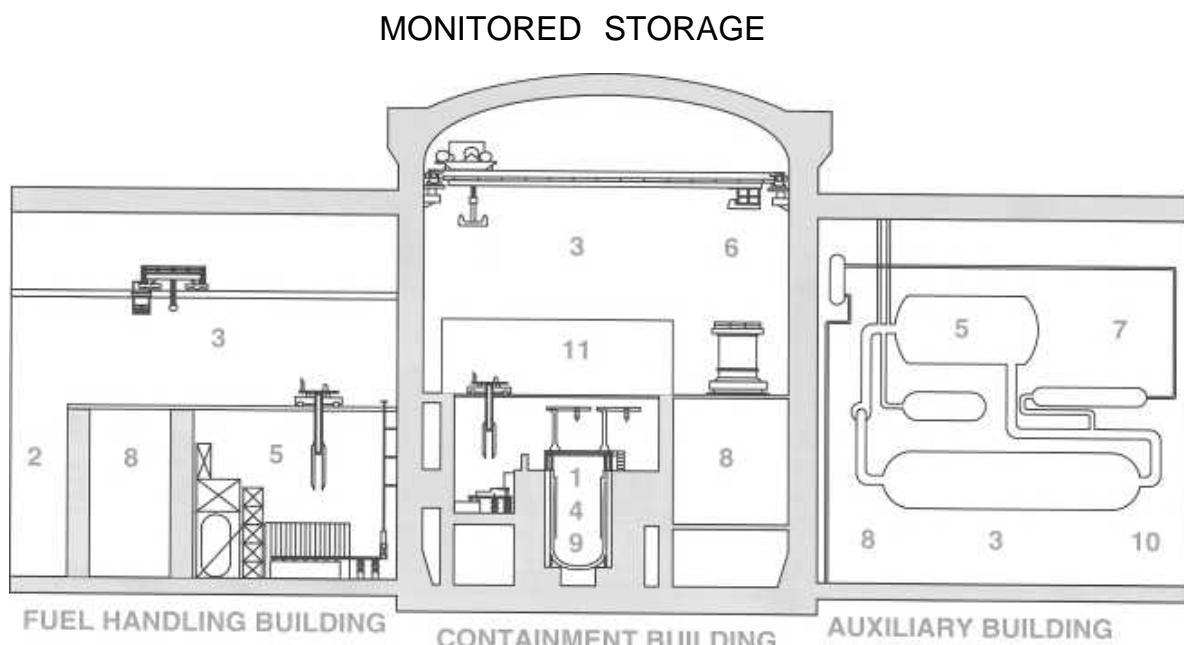
- 1: 燃料、デブリの99%撤去。
- 2: 取出された燃料はINELへ。
- 3: 可能な限り除染

MONITORED STORAGE

- 4:1次系の系統水は排水、処理。
 - 5:使用済み燃料プール等も排水。
 - 6:原子炉建屋の貫通口は閉止。
 - 7:LLWは埋設施設へ搬出。
 - 8:建屋内の殆どのエリアの線量レベルは立ち入り可能なレベルに低減済。
 - 9:残存燃料は測定し対処済。
 - 10:排水処理システムによる廃液処理。
 - 11:定期モニタリングプログラムの確立。
- TMI-1の廃止措置にあわせ解体撤去。
